## OPINIA TECHNICZNA

<b>Temat:</b>	Modernizacja dachu pływalni „Szuwarek” – tj. remont dachu basenu przy szkole podstawowej nr 215 w Warszawie przy ul. Kwatery Głównej 13 w Warszawie.
<b>Inwestor:</b>	Miasto Stołeczne Warszawa Dzielnica Praga-Południe ul. Grochowska 274 03-841 Warszawa
<b>Adres:</b>	Działki nr 22 w obrębie 3-04-14 w Warszawie ul. Kwatery Głównej 13 w Warszawie
<b>Jednostka projektowa:</b>	INSTAL-TECH Marcin Marzec NIP: 864-182-66-20 ul. Nowohucka 92a, 30-728 Kraków
<b>Data:</b>	20.11.2018 r.
<b>ARCHITEKTURA</b>	
<b>Opracował:</b>	mgr inż. arch. Marek Golonka upr. nr 128-Km/74 upr. bud. w specjalności architektonicznej do proj. bez ograniczeń

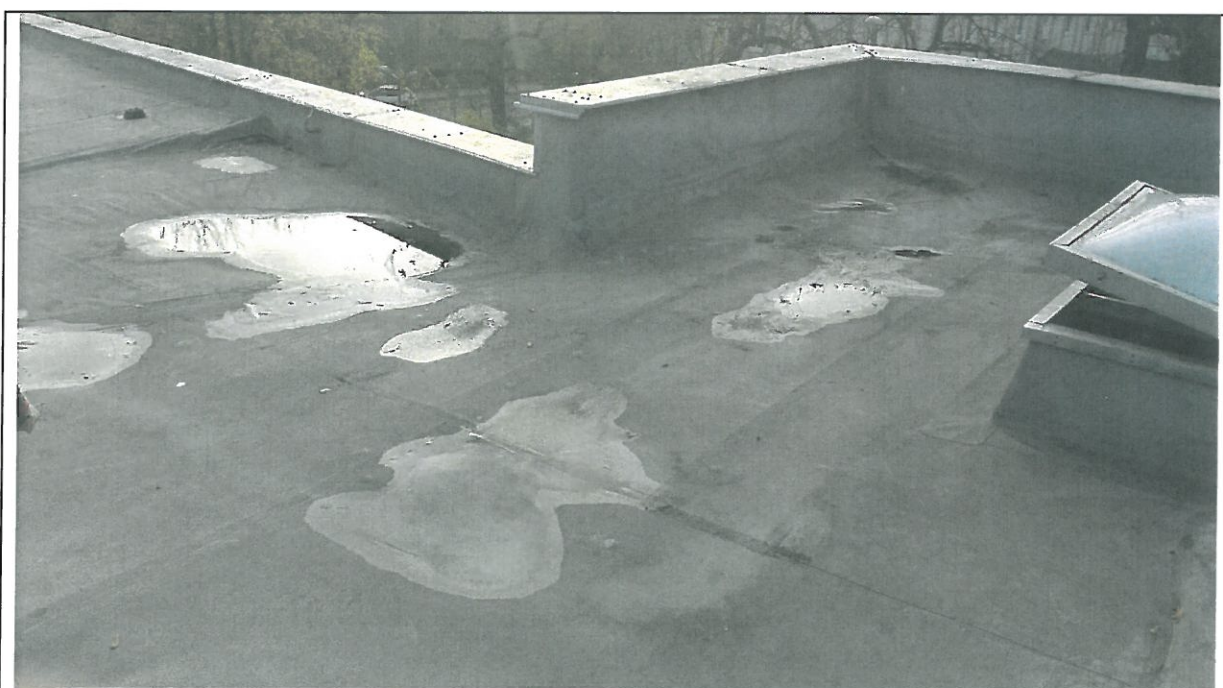
fot.1 Fragment stropodachu o układzie warstw nr 1  
(część wyższa zachodnia)

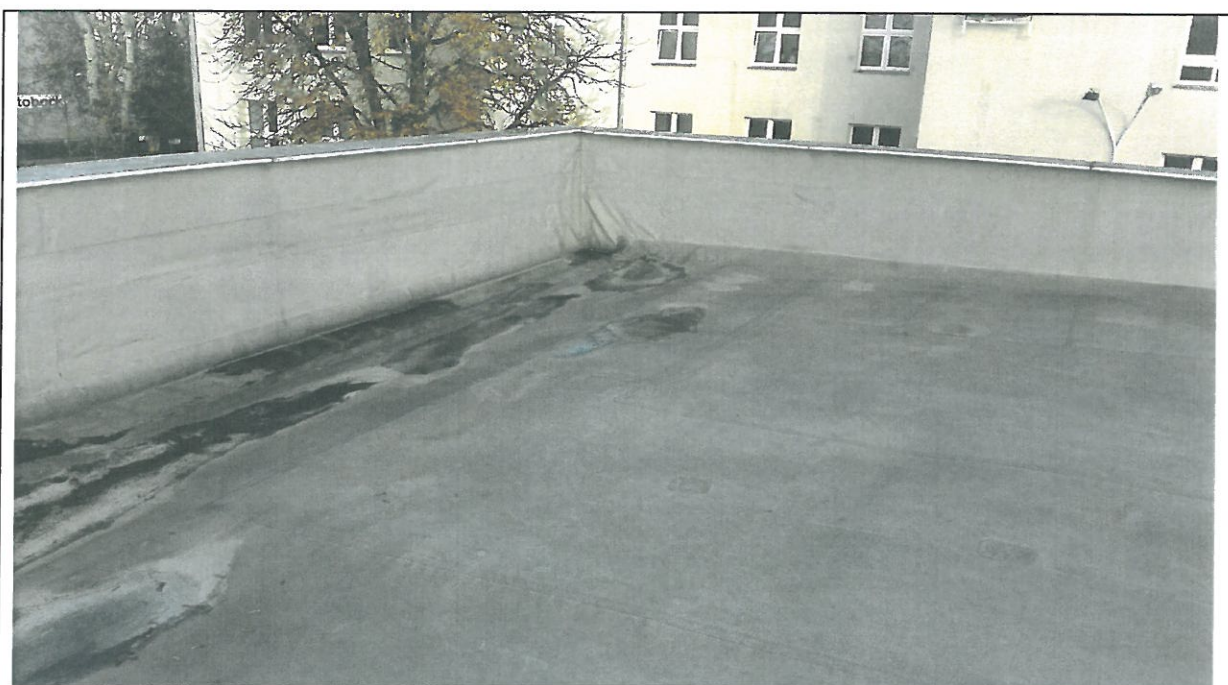
fot.2 Fragment stropodachu o układzie warstw nr 2  
(część wyższa północno-wschodnia)

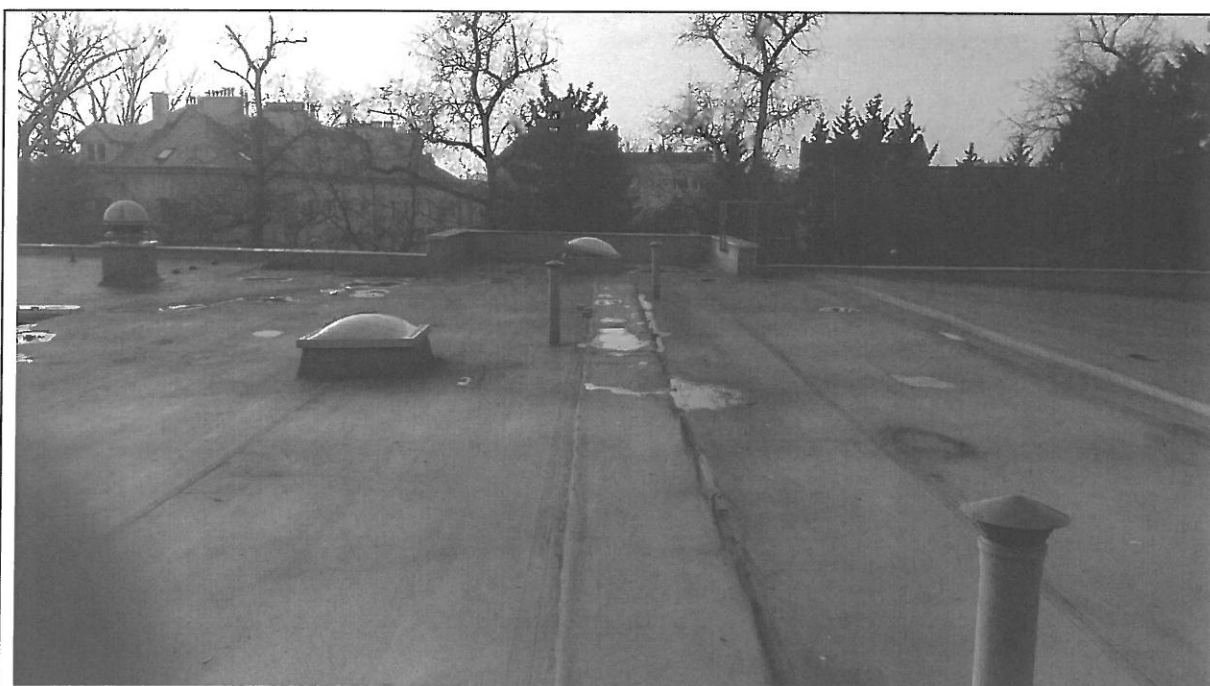
fot.3 Fragment stropodachu o układzie warstw nr 2  
(część wyższa północno-wschodnia)

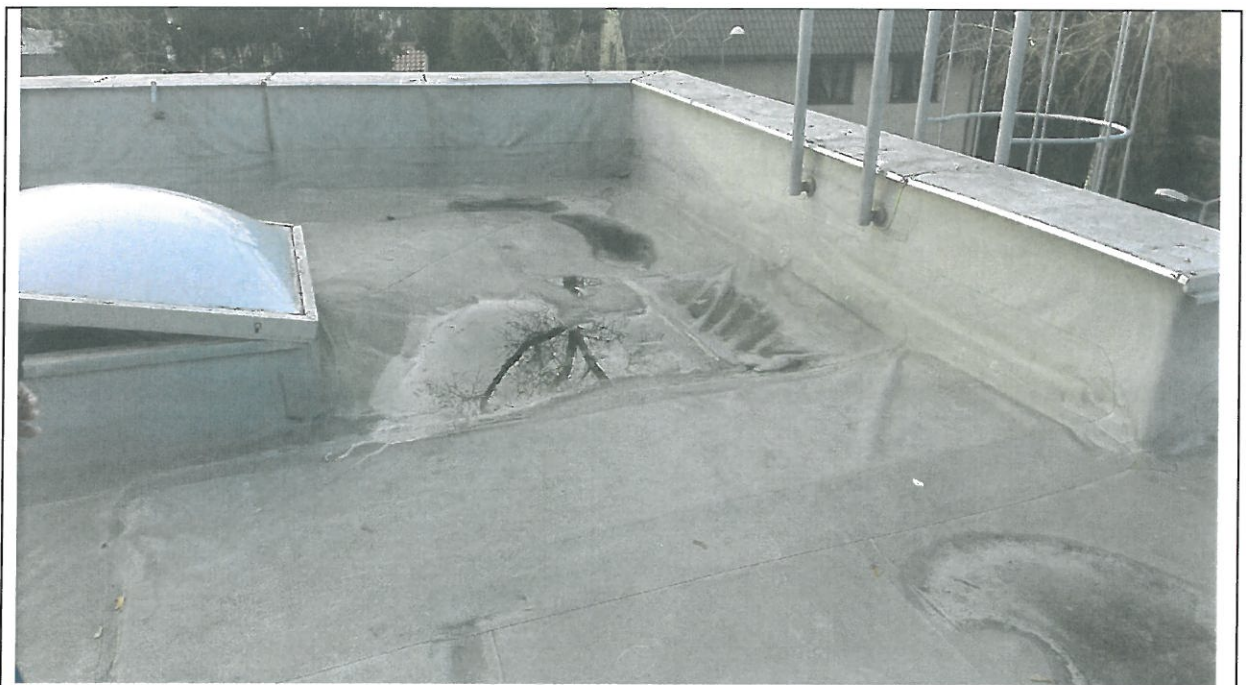
fot.4 Fragment stropodachu o układzie warstw nr 2  
(część wyższa zachodnia)

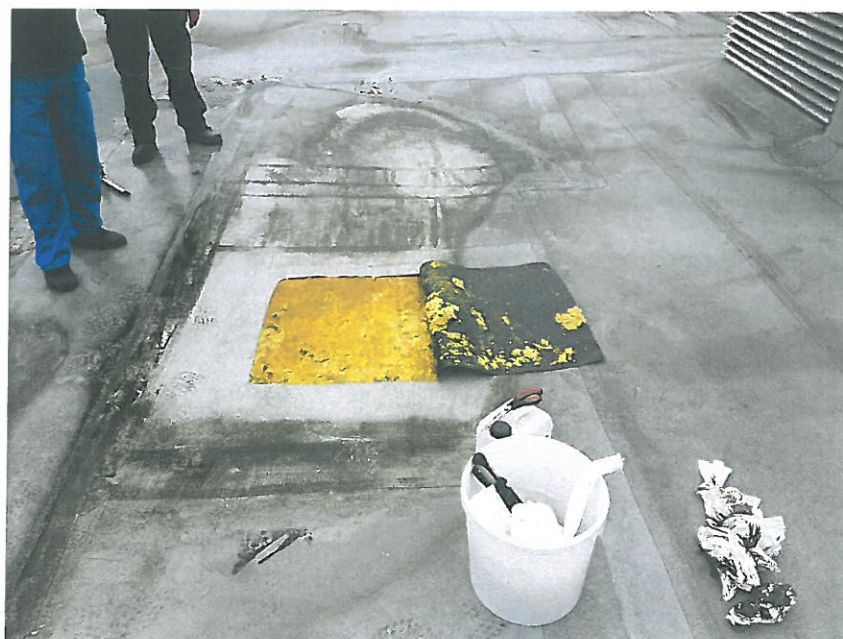
Fot.5 Odkrywka nr 1

Pierwsza odkrywka wykonana w miejscu gdzie znajduje się część komunikacyjno-administracyjna. W miejscu występowania największych zastoin wód opadowych. Druga odkrywka została dokonana przy wpustach dachowych w części dachu nad dużą pływalnią.

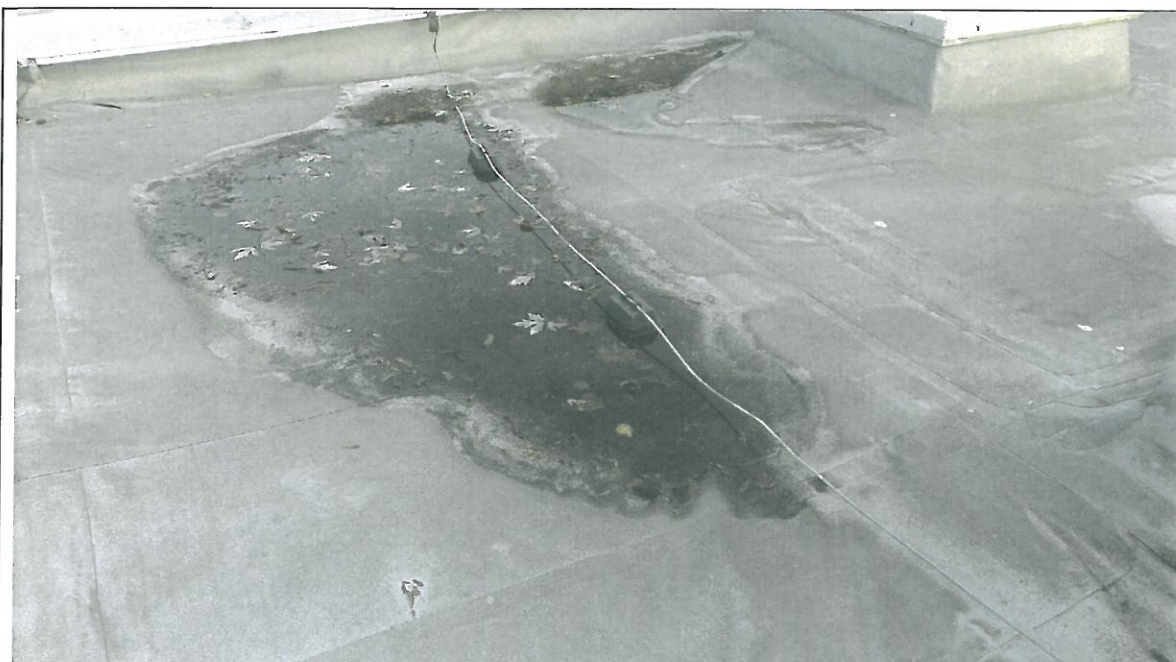
Na całości części wyższej stropodach został ocieplony dwoma warstwami termoizolacji z wełny (16+4 cm). Na stropodachu nie zamontowano wełny mineralnej, dachowej, co spowodowało zapadanie się warstwy pod wpływem magazynowania wody i nacisku zewnętrznego. Zapadanie się warstw zmniejszyło docelowy procent spadku dachu, a tym samym pogłębiło problem magazynowania wody wewnątrz i na powierzchni termoizolacji.

fot.8 Magazynowanie wody na powierzchni dachu

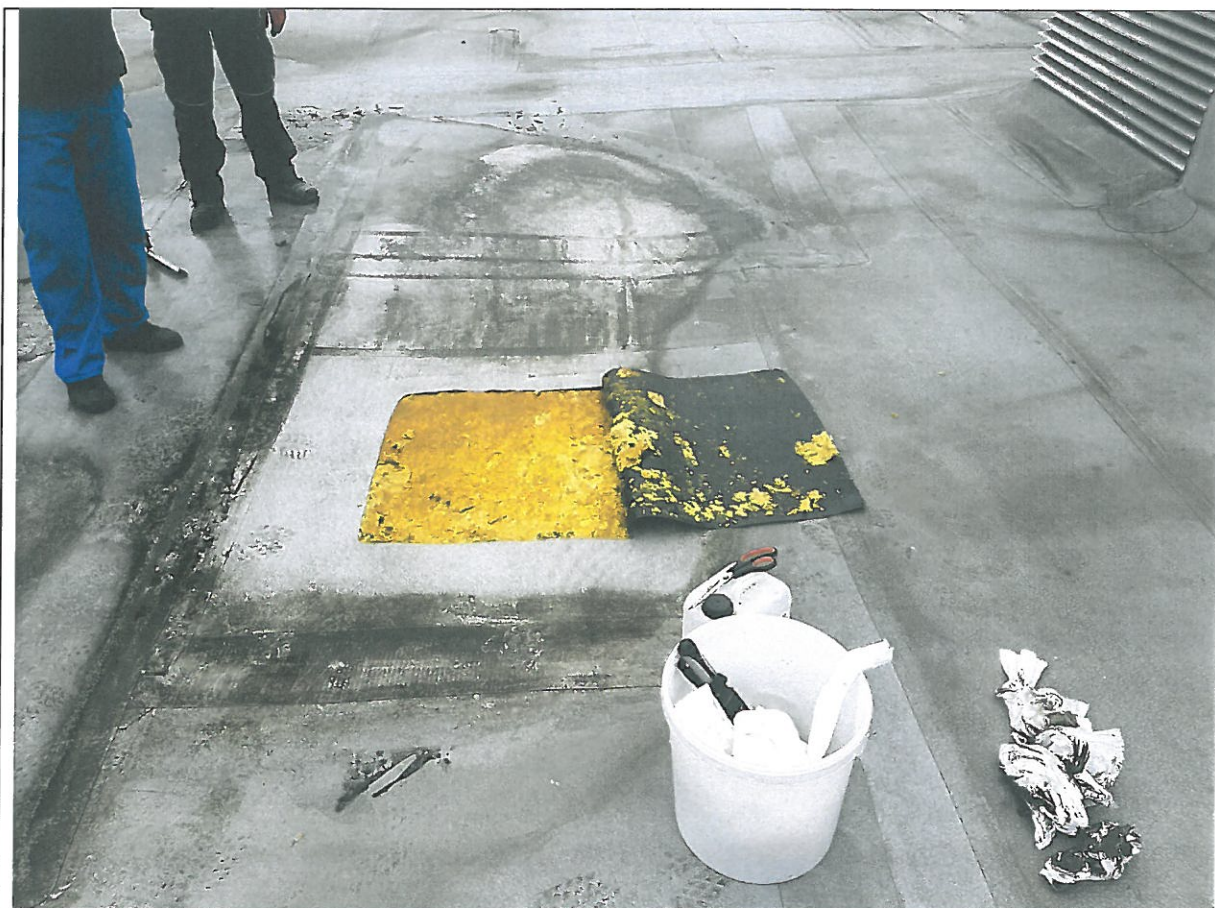
fot.9 Odkrywka wykonana w części centralnej stropodachu budynku wyższego.

Po wykonaniu odkrywek stwierdzono wysokie zawilgocenie termoizolacji na całej grubości wełny. Pomiar wilgotności wełny w miejscu odkrywek wykazał 90 % zawilgocenie, które poskutkowało zmianą sprężystości wełny, osiadaniem i zmniejszeniem jej grubości, a także pogorszenie jej właściwości.

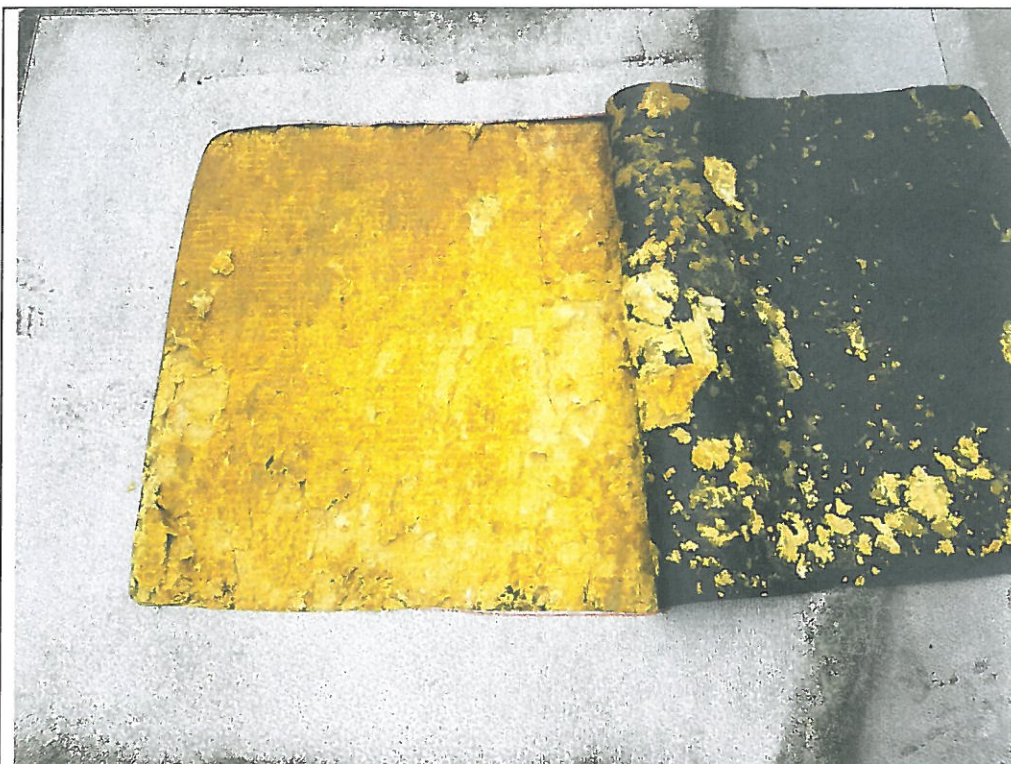
fot.10 Nacięcia wykonane w sposób umożliwiający łączenie istniejących fragmentów membrany

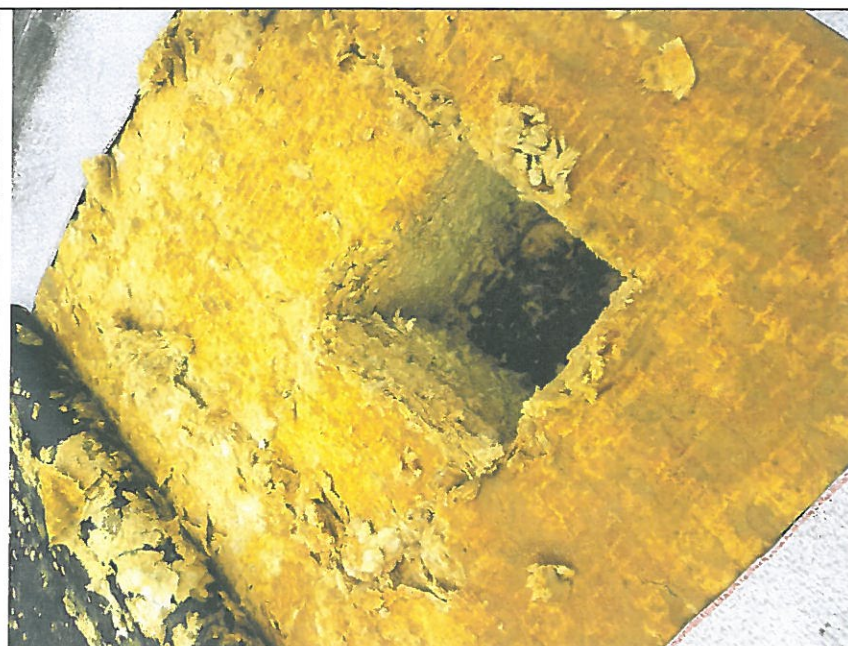
fot. 11 Nacięcia wełny wykonane w celu ukazania całej grubości termoizolacji

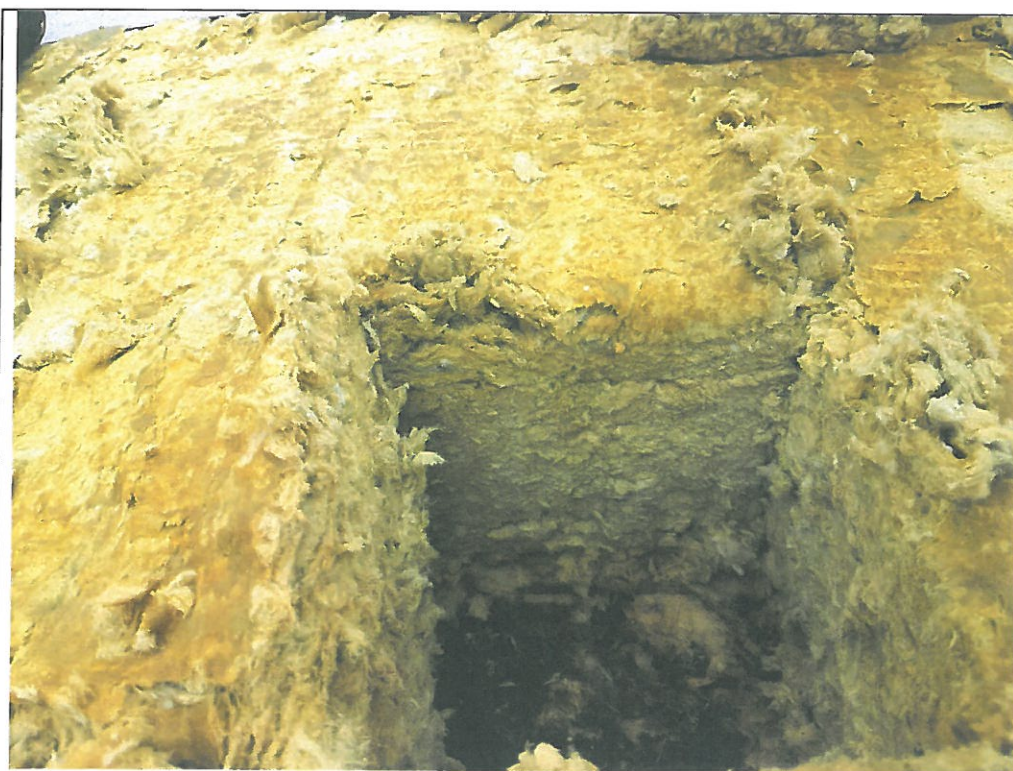
fot.12 Nacięcia wełny wykonane w celu ukazania całej grubości termoizolacji

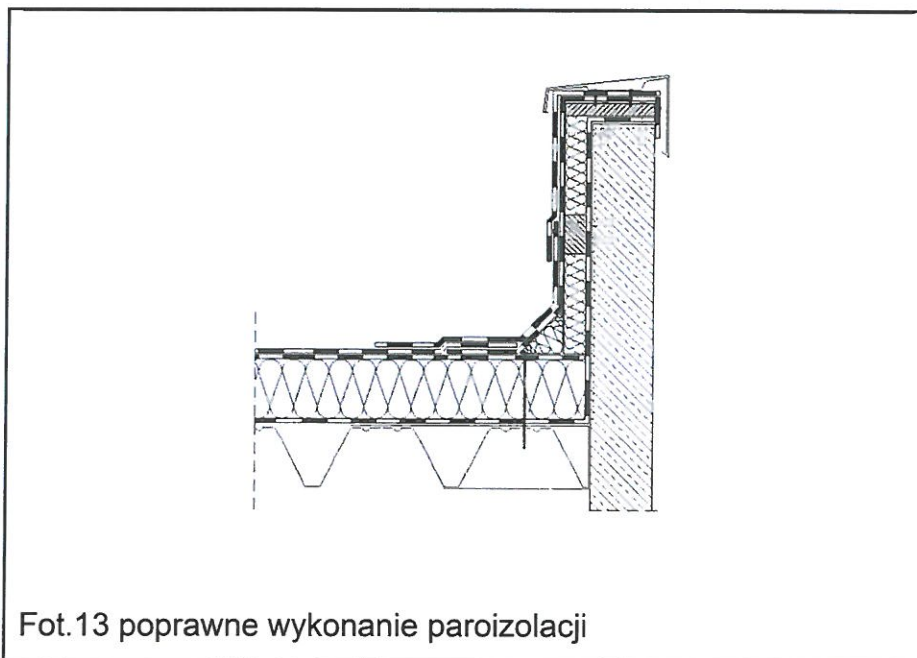
Paroizolacja nie stanowi bariery dla pary wodnej napływającej z wnętrza basenu. Materiał nie jest odpowiednio przymocowany i wywinięty na mur – attykę. Przegrody szczególnie narażone na działanie wilgoci muszą być zabezpieczone specjalną paroizolacją i wykonane w sposób prawidłowy. Połączenia paroizolacji oraz prawdopodobny niski opór dyfuzji stał się powodem zawilgoceniem wełny.

Zaleca się zastosowanie paroizolacji z papy paroizolacyjnej z wkładką aluminiowej wywiniętą na attykę, samoprzylepnej bądź zgrzewanej w zależności od miejsca montażu. Paroizolację należy wykonać z największą starannością i dbałością o detale.

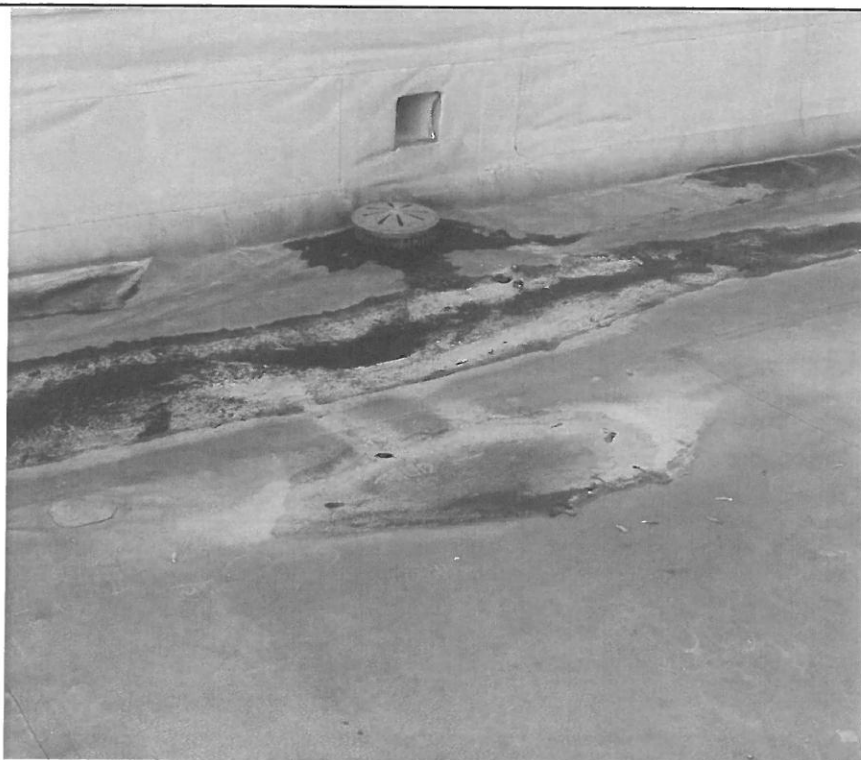
Fot.15 istniejący wpust dachowy – zapadliska i deformacja spadków uniemożliwiają odprowadzenie wód opadowych

Degradacja termoizolacji spowodowała zapadliska i deformację zbyt małych spadków co uniemożliwia prawidłowy spływ wód opadowych. Zaleca się wymianę wpustów dachowych.

wych przy wykonywaniu ponownych warstw stropodachu. Należy zastosować wpusty z koszykiem żwirowym, pierścieniem uszczelniającym zabezpieczającym przed cofaniem oraz z kołnierzem z papy bitumicznej kompatybilny z projektowanymi warstwami stropodachu.

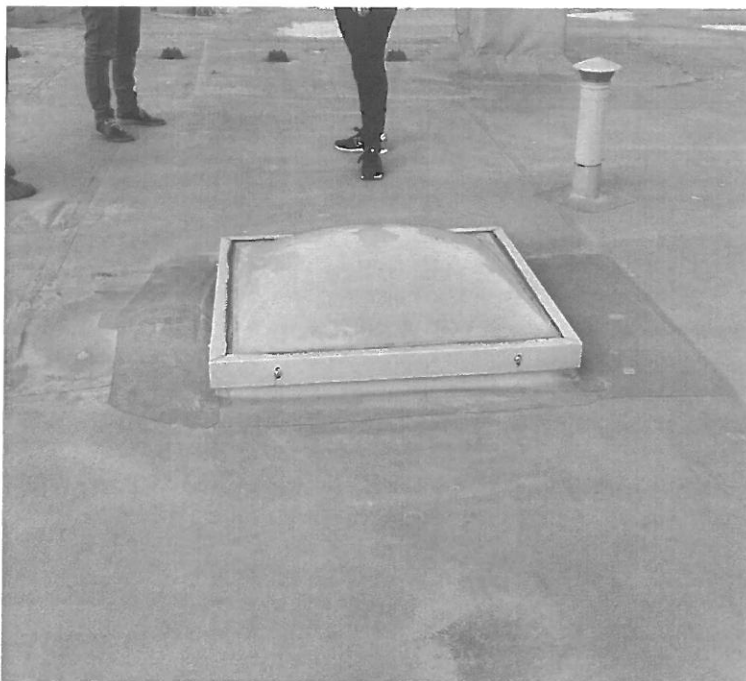
Fot.18 istniejący świetlik zamontowany zbyt nisko

Świetlik do demontażu. Problemem w tym przypadku jest niskie osadzenie, które będzie kolidować z prawidłowym uszczelnieniem go przy wykonywaniu nowych warstw stropodachu.

Świetlik do ponownego montażu po podmurowaniu ścianek o 30 cm.

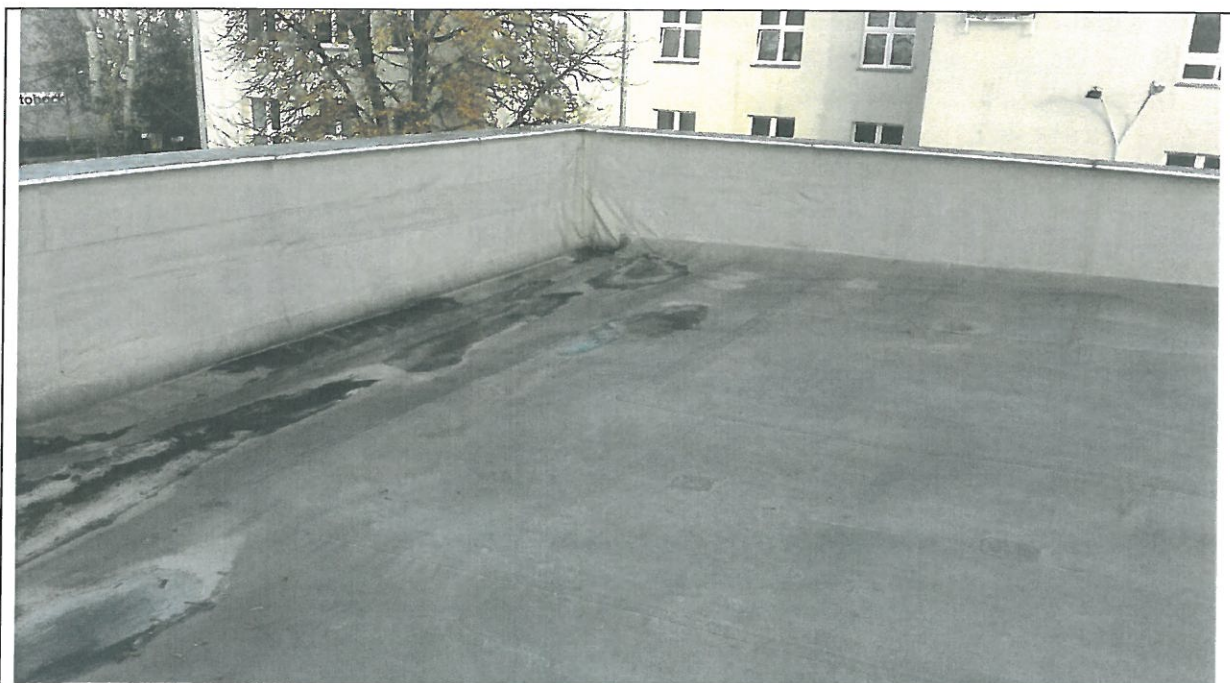
Sposób ułożenia spadków, jak również wykorzystanie odwodnienia liniowego jest metodą prawidłową, jednak w przedmiotowym budynku ze względu na problem z termoizolacją, odwodnienie liniowe utrudniło odprowadzenie wody (mniejszy spadek).

fot.20 Fragment odwodnienia liniowego

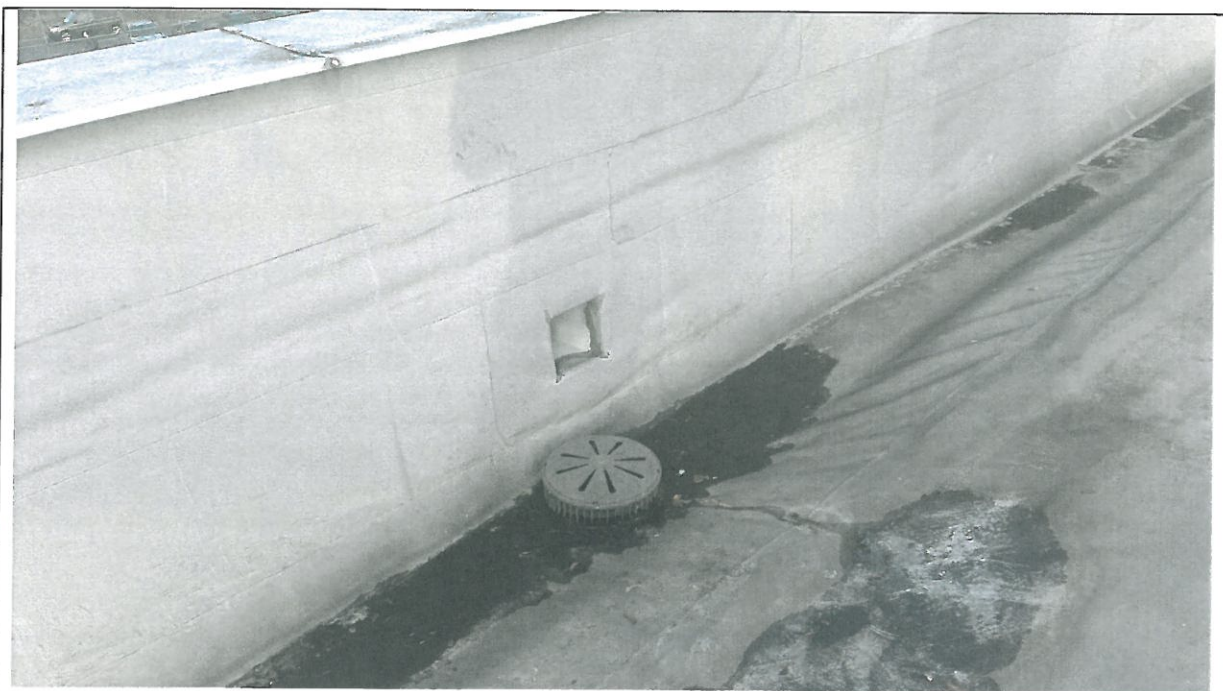
fot.21 Wpust dachowy w miejscu odwodnienia dachowego

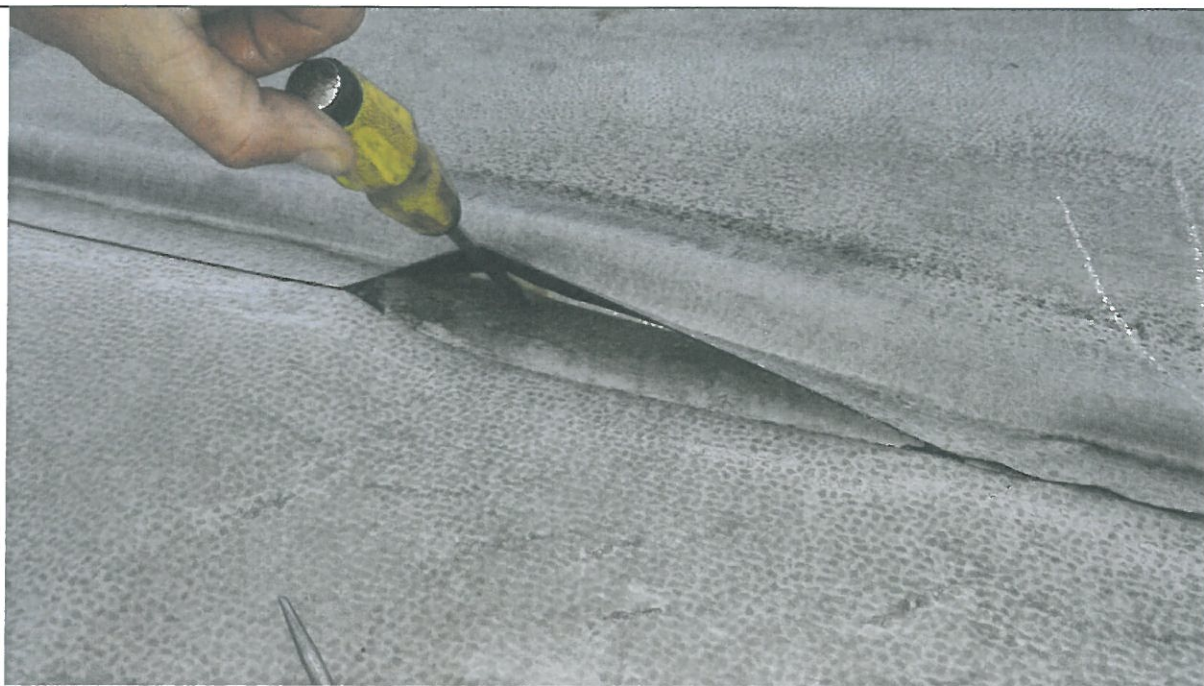
Przerwana membrana dachowa w wielu strefach stropodachu, będąca konsekwencją osiadania wełny jest w mocnym stopniu zniszczona. Na stropodachu jest widoczna zalegająca woda oraz przerwana ciągłość hydroizolacji. Widoczne są także uszkodzenia mechaniczne wynikające z przedziurawienia membrany kołkami montażowymi. Nie odpowiedni montaż, a także i dobór materiału, który jest jednowarstwowy spowodował jego zniszczenia na tyle duże, że nie są możliwe jego dalsze naprawy. Zaleca się zastosowanie dwuwarstwowej hydroizolacji z papy.

fot.22 Brak odpowiednich połączeń hydroizolacji

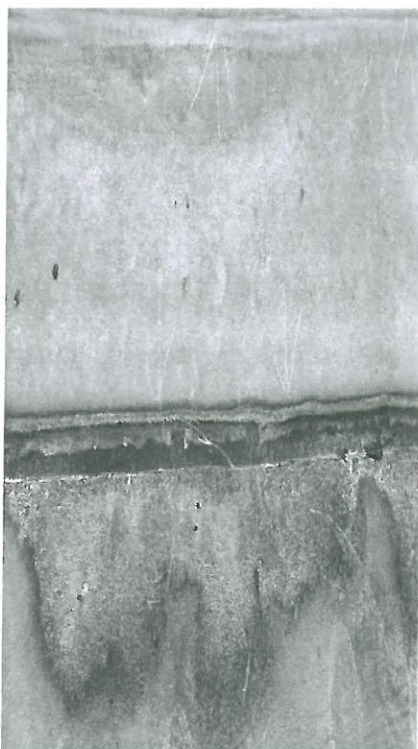
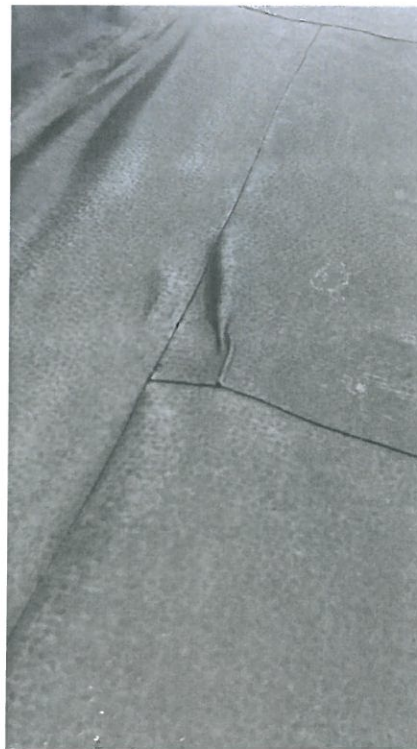
Fot.23 Uszkodzenia membrany i przecieki wynikające z nieprawidłowego wykonania

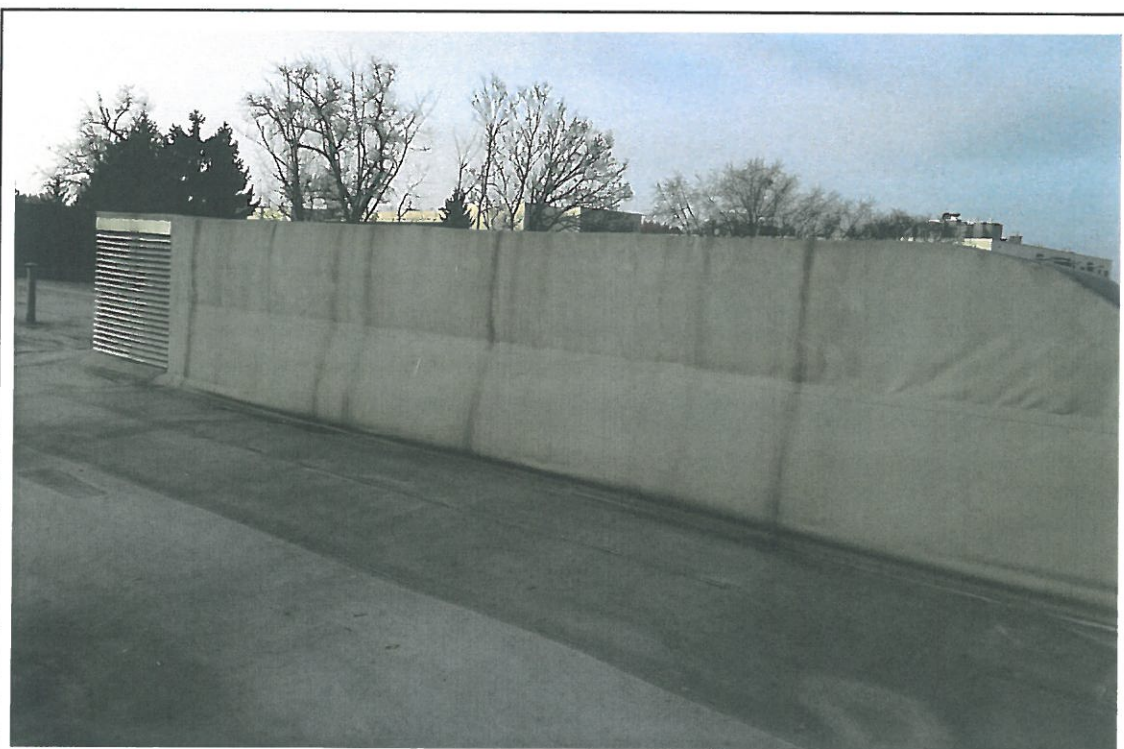
Fot. 24 Istniejący kanał wentylacyjny z wyrzutnią

- Podwyższenie pod konstrukcją świetlika w celu uniknięcia przedostawania się wody i korozji elementów montażowych.
- Wymianę kanału wentylacyjnego wraz z wyrzutnią dachową oraz z podbudową. Kanał należy wykonać według rozwiązań systemowych z blachy stalowej ocynkowanej.
