PRZEBUDOWA ULICY BEŁŻECKIEJ NA ODC. UL. ZAMIENIECKA – UL. KOMORSKA W DZIELNICY PRAGA POŁUDNIE W WARSZAWIE

ZGŁOSZENIE ROBÓT BUDOWLANYCH

**ZESZYT NR 5
INWENTARZYACJA I GOSPODARKA ISTNIEJĄCEJ
ZIELENI**

WARSZAWA – WRZESIEŃ 2013

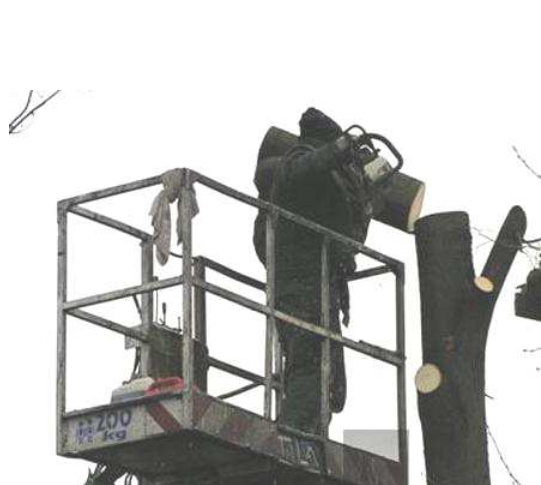
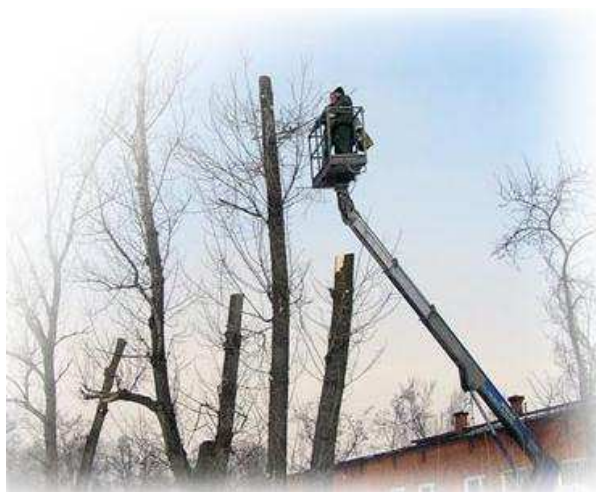
źródło: internet

Drzewa kolidujące z projektem (7 sztuk), przeznaczone do usunięcia, to głównie okazy o niskiej wartości dendrologicznej jak robinie białe i klony jesionolistne. Większość drzew powstała z samosiewu i nie rokuje jako drzewa przyuliczne. W celu usunięcia potężnych okazów drzew (np. nr 56, 36) proponuje się zamówienie firmy specjalistycznej dysponującej podnośnikiem oraz ekipą wykwalifikowanych pracowników do metody alpinistycznej. Ze względu na bardzo duże gabaryty wymienionych powyżej drzew, bliskość zabudowy należy zachować wszelkie normy bezpieczeństwa. Zaleca się cięcie drzew metodą małych fragmentów: od góry i każdy z odciętych fragmentów powoli, ostrożnie transportować w dół. Podobnie potraktować strzałę drzewa, czyli pień (jak na załączonych fotografiach).

Po wycięciu drzew i krzewów wymienionych w tabeli 3, należy dokładnie przeprowadzić karczowanie. Podczas karczowania wykonawca zobowiązany jest prowadzić prace ostrożnie, aby nie uszkodzić systemów korzeniowych drzew rosnących w sąsiedztwie i przeznaczonych do pozostawiania.

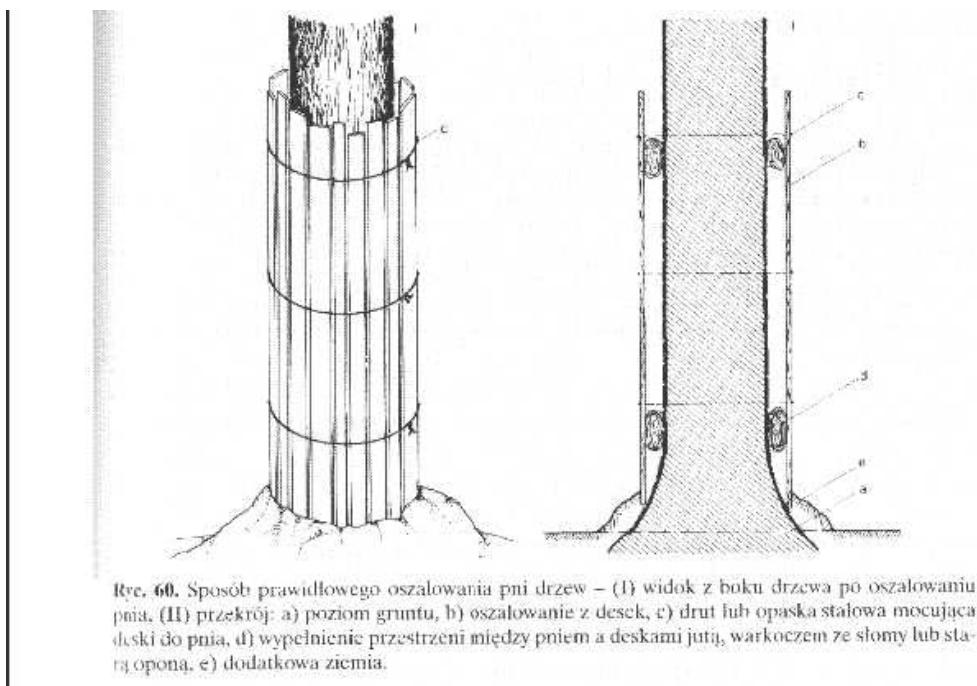
- oszalowanie deskami od poziomu gruntu do min. 2,0m, odległość od pnia 10-40 cm
- drut lub opaska stalowa mocująca deski do pnia
- wypełnienie przestrzeni między pniem a deską np.: peszlem, jutą, matą wiklinową, warkoczem ze słomy lub starą oponą,
- obsypanie podstawy drzewa dodatkowo ziemią.
- ponadto przy prowadzeniu zabiegów związanych z bezpośrednim otoczeniem korzeni należy zwrócić uwagę na zabezpieczenie systemu korzeniowego drzewa. Przy konieczności wykonania cięć redukcyjnych w systemie korzeniowym najkorzystniejsze dla drzewa jest pozostawienie bryły korzeniowej o średnicy zbliżonej do rzutu korony drzewa.

Podczas realizacji inwestycji należy zabezpieczyć przed uszkodzeniem wszystkie drzewa zakwalifikowane do zachowania w celu przeciwdziałania możliwości uszkodzenia pnia drzewa.

W czasie prowadzenia robót budowlanych związanych z przebudową ulicy istniejąca zieleń będzie zabezpieczona w następujący sposób:

Wszystkie prace wykonywane w strefie wzrostu korzeni powinny być prowadzone z zachowaniem szczególnej ostrożności i bez użycia ciężkiego sprzętu. Niewłaściwy sposób użytkowania terenu w bezpiecznej bliskości drzew, a szczególnie pod ich koronami, może przyczynić się do uszkodzenia lub zniszczenia korzeni.

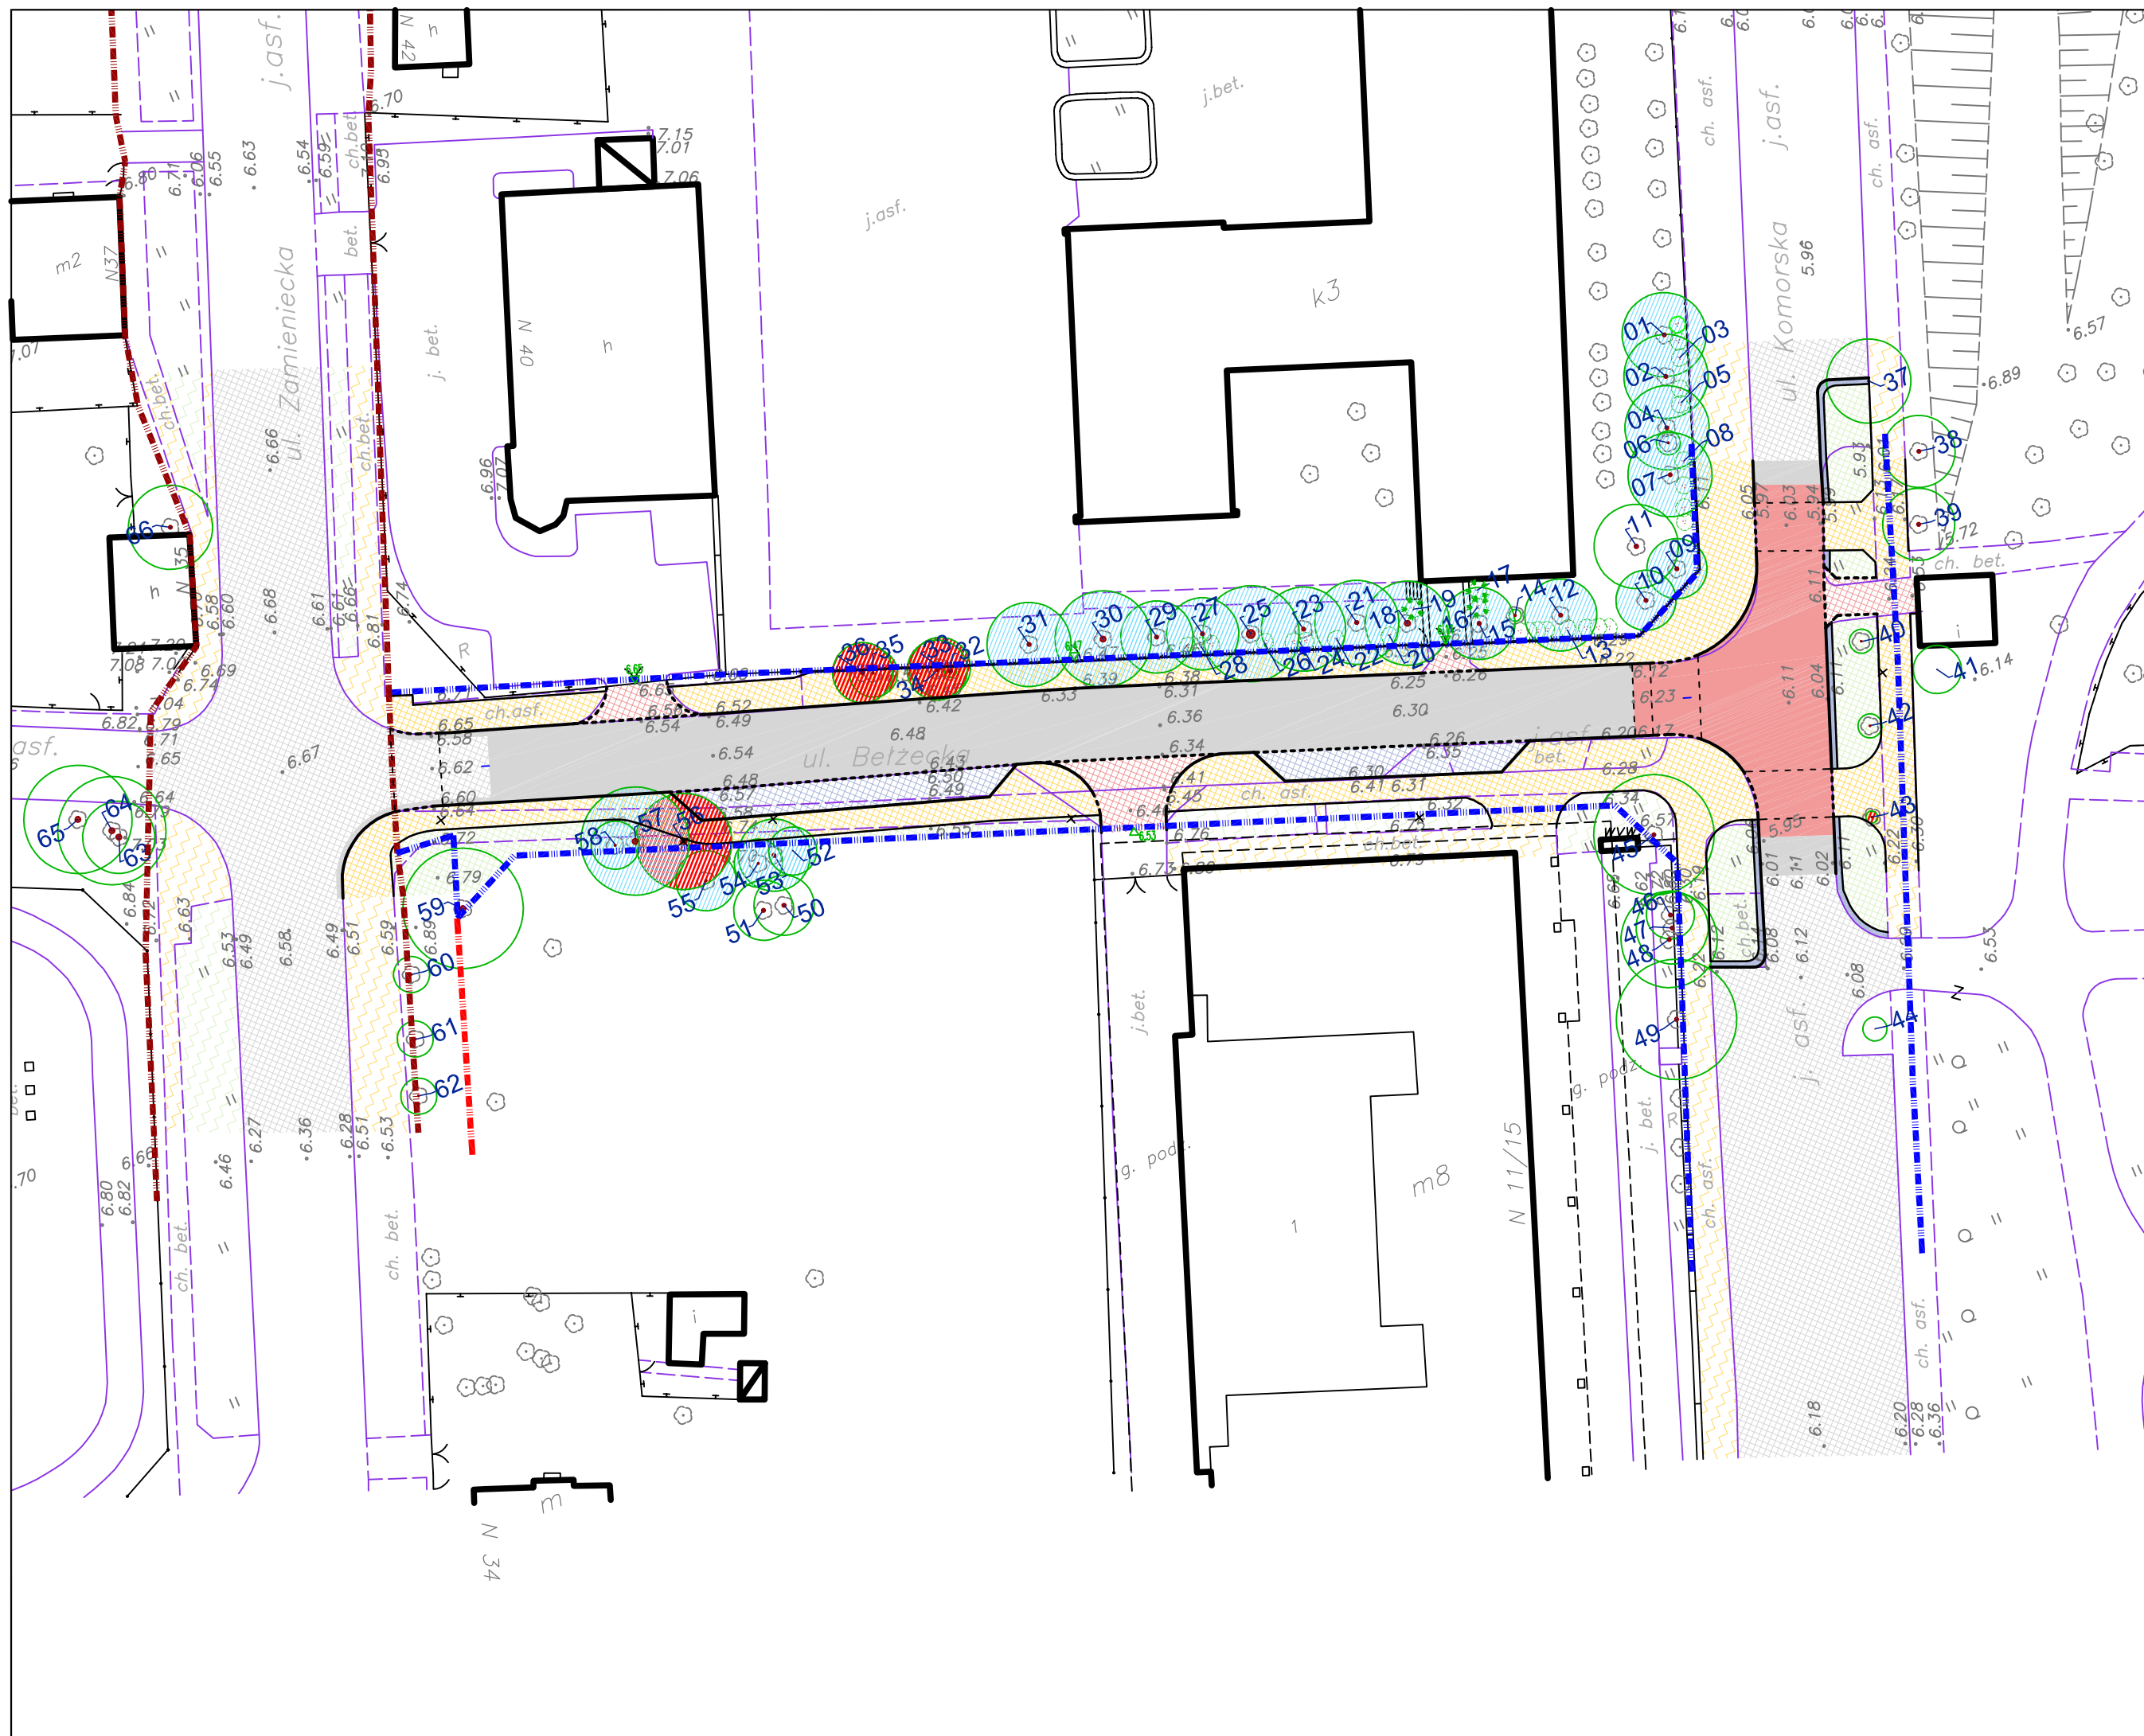
FAZA PROJEKTU:		PROJEKT TECHNICZNY				
NAZWA PROJEKTU:		PRZEBUDOWA UL. BEŁŻECKIEJ NA ODC. UL. ZAMIEŃSKA – UL. KOMORSKA W DZIELNICY PRAGA POŁUDNIE W WARSZAWIE				
NAZWA RYSUNKU:		INWENTARYZACJA I GOSPODARKA ISTNIEJĄCEJ ZIELENI				
SKALA	NR PROJEKTU	NR CZĘŚCI	BRANŻA	FORMAT	NR RYSUNKU	REWIZJA
1:500	156	uzgodnienia	ZI	590x297	01	A
