PROJEKT BUDOWLANY

Temat:	Modernizacja dachu pływalni „Szuwarek” – tj. remont dachu basenu przy szkole podstawowej nr 215 w Warszawie przy ul. Kwatery Głównej 13 w Warszawie.
Inwestor:	Miasto Stołeczne Warszawa Dzielnica Praga-Południe ul. Grochowska 274 03-841 Warszawa
Adres:	Działka nr 22 w obrębie 3-04-14 w Warszawie ul. Kwatery Głównej 13 w Warszawie
Kategoria:	Kategoria XV – budynki sportu i rekreacji, jak: hale sportowe i widowiskowe, kryte baseny
Data:	20.11.2018 r.
Jednostka Projektowa:	Marcin Marzec INSTAL-TECH NIP: 864-182-66-20, ul. Nowohucka 92A/15, 30-728 Kraków

Opinia techniczna

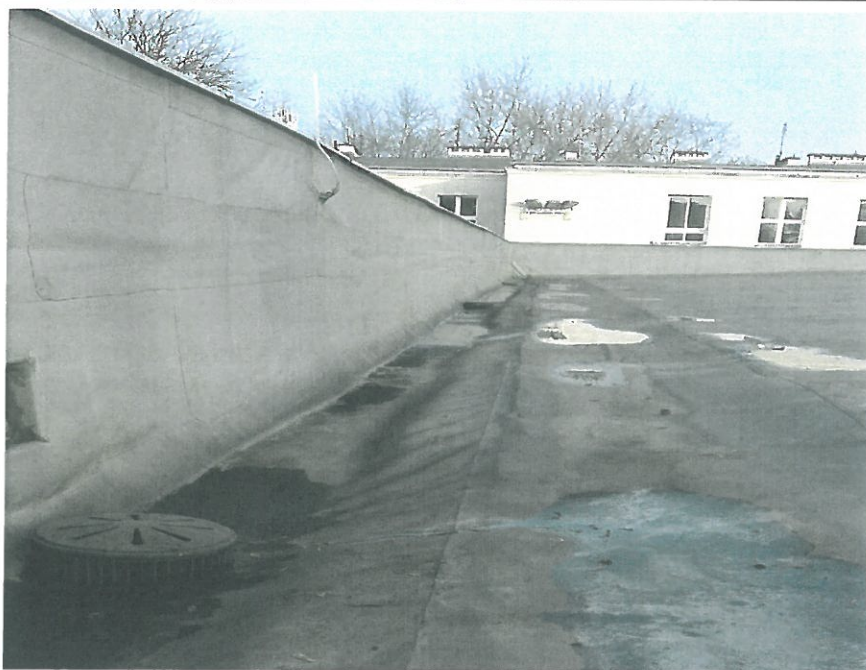
Fot.6 Odkrywka nr 2

Pierwsza odkrywka wykonana w miejscu gdzie znajduje się część komunikacyjno-administracyjna. W miejscu występowania największych zastoin wód opadowych. Druga odkrywka została dokonana przy wpustach dachowych w części dachu nad dużą pływalnią.

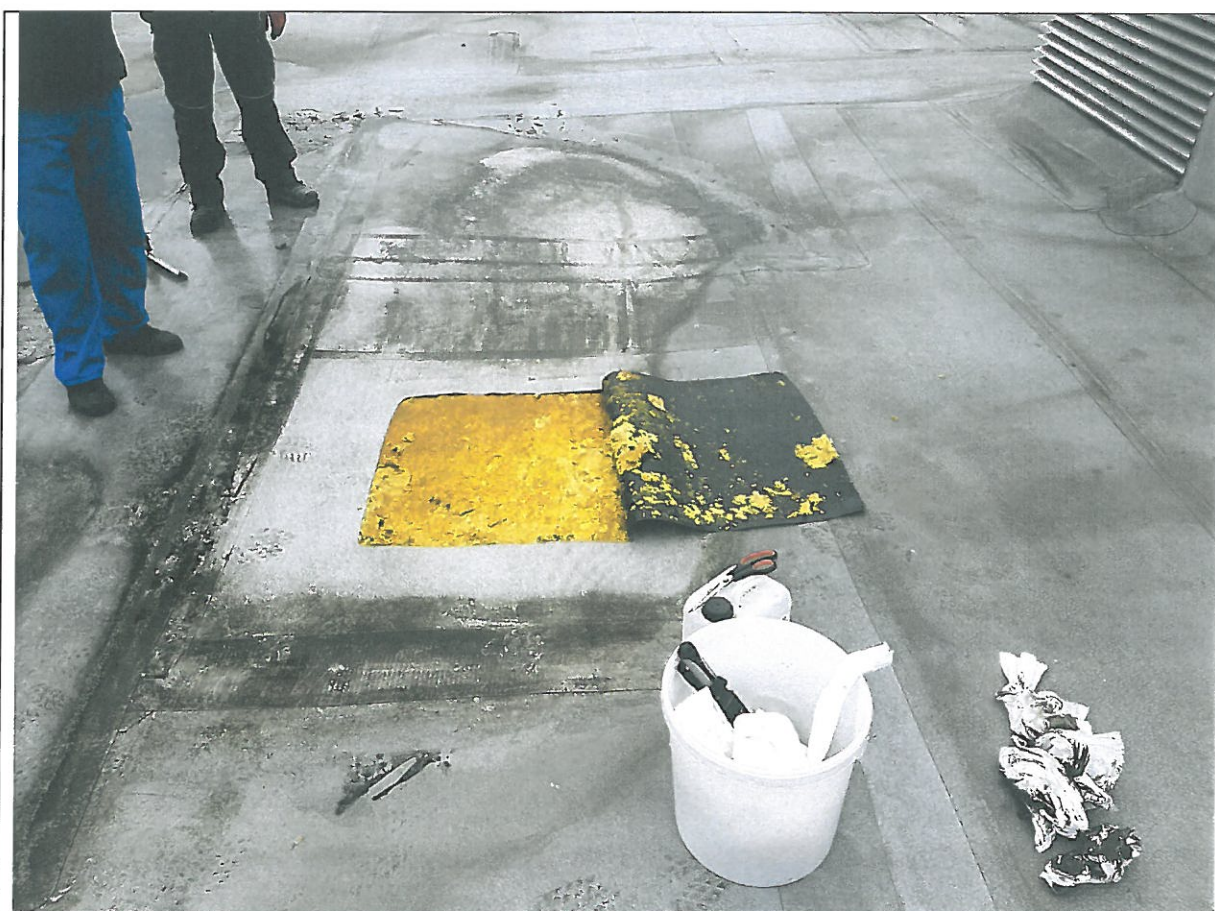
fot.9 Odkrywka wykonana w części centralnej stropodachu budynku wyższego.

Montaż wełny został wykonany za pomocą zgrzewania i łączników mechanicznych. Konsekwencją zapadania się termoizolacji jest również odkrycie ww. łączników. W momencie większego nacisku na powierzchnie dachu przerywają membranę dachową, a tym samym ciągłość hydroizolacji. Przerwana membrana dachowa umożliwia dostęp wody opadowej do wełny mineralnej i wpływa na obniżenie procentu spadków.

Po wykonaniu odkrywek stwierdzono wysokie zawilgocenie termoizolacji na całej grubości wełny. Pomiar wilgotności wełny w miejscu odkrywek wykazał 90 % zawilgocenie, które poskutkowało zmianą sprężystości wełny, osiadaniem i zmniejszeniem jej grubości, a także pogorszenie jej właściwości.

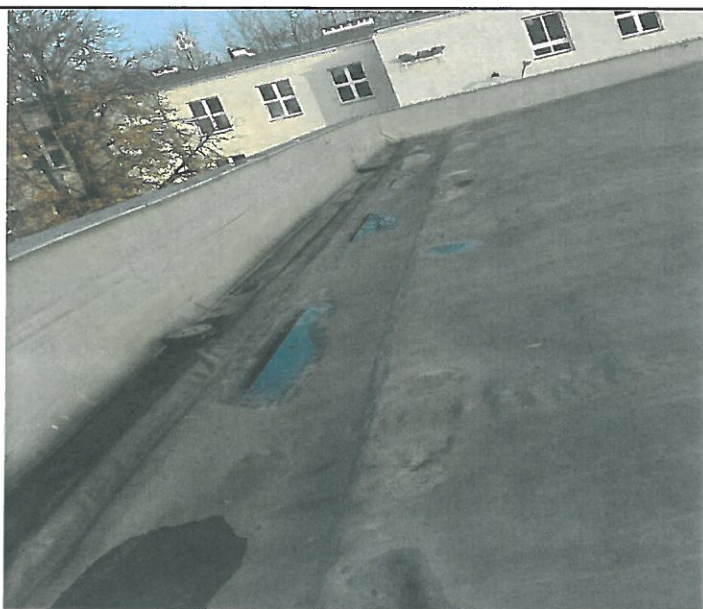
Fot.14 przedstawiająca istniejące wpusty dachowe na dachu z blachy trapezowej

Montaż wpustów dachowy w części dachu nad dużą halą po przeprowadzeniu oględzin i oceny stanu technicznego – wizualnego nie budzi zastrzeżeń. Nie stwierdza się widocznych wad i uszkodzeń korpusu. Wpusty dachowe nie spełniają swojej roli ze względu na znaczne zniszczenie i degradację warstw ocieplenia, w której stworzyły się zapadliska powodujące zastój wody i nieprawidłowy spad. Osadzenie wpustów dachowych do momentu deformacji wełny było prawidłowe, jednakże podczas degradacji warstw pokrycia dachowego wpusty również zostały naruszone. Ze względu na konieczność wymiany warstw stropodachu konieczne jest zastosowanie innego typu kołnierzy uszczelniających wpusty, przez co stwierdza się również konieczność wymiany wpustów dachowych na wpusty podciśnieniowe, ogrzewane. Należy zastosować wpusty z koszykiem żwirowym, pierścieniem uszczelniającym zabezpieczającym przed cofaniem oraz z kołnierzem z papy bitumicznej.

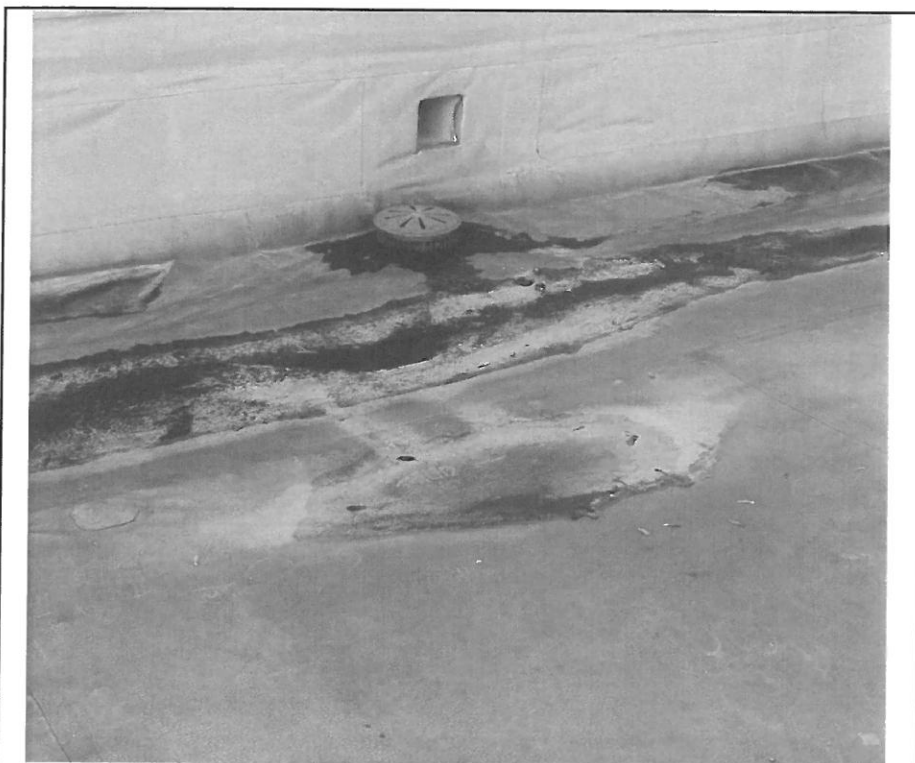
Fot.15 istniejący wpust dachowy – zapadliska i deformacja spadków uniemożliwiają odprowadzenie wód opadowych

Degradacja termoizolacji spowodowała zapadliska i deformację zbyt małych spadków co uniemożliwia prawidłowy spływ wód opadowych. Zaleca się wymianę wpustów dachowych.

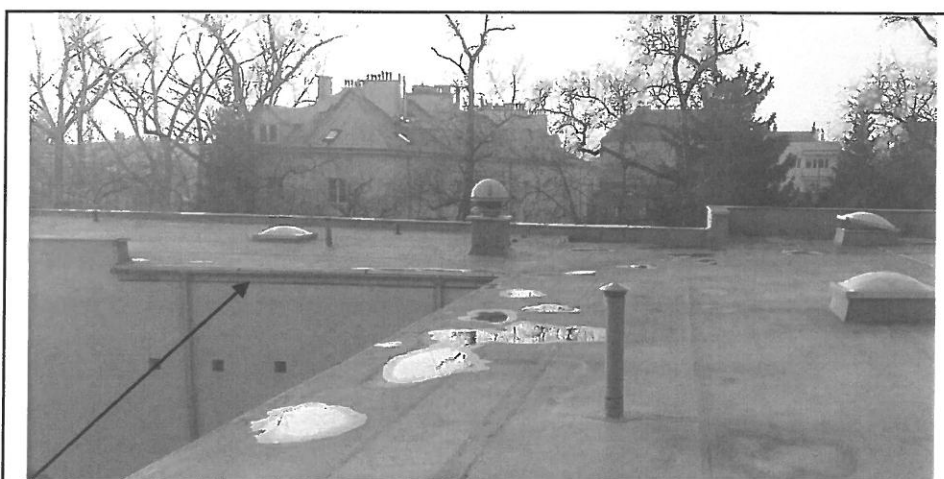
Fot.17 istniejące świetliki, wyłazy i klapy dymowe

Montaż istniejących świetlików za wyjątkiem jednego nie budzi zastrzeżeń. Stan techniczny świetlików, wyłazów i klap jest akceptowalny.

Świetlik do ponownego montażu po podmurowaniu ścianek o 30 cm.

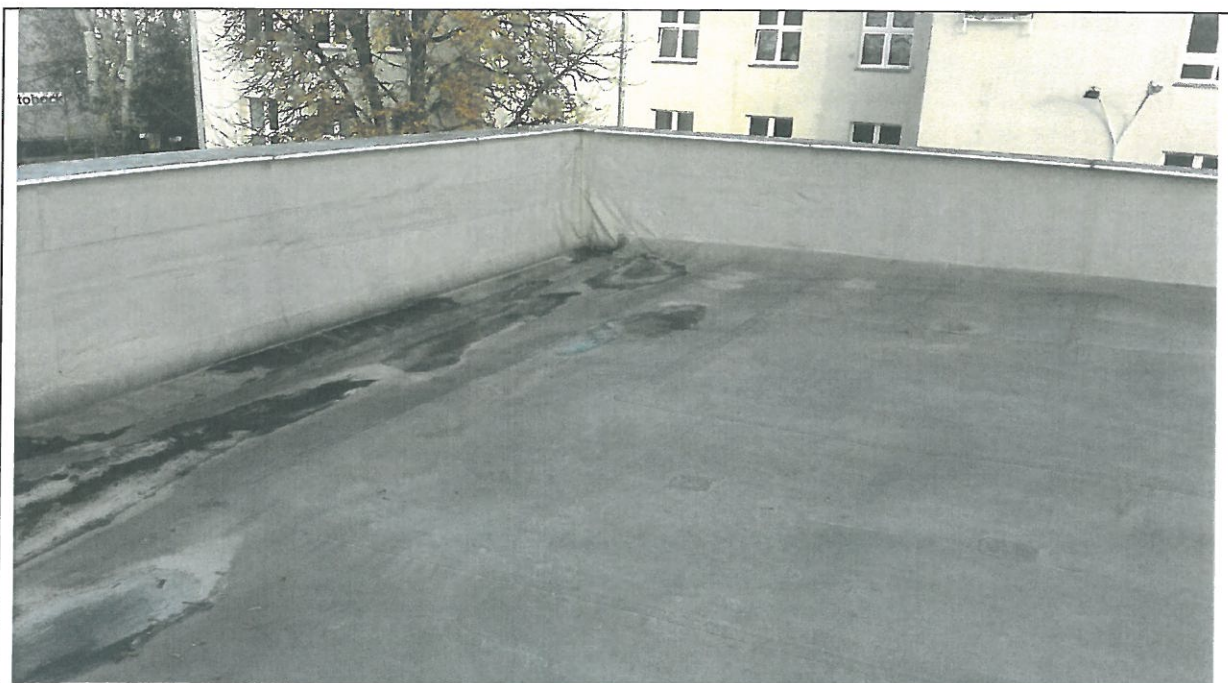
fot.20 Fragment odwodnienia liniowego

Sposób ułożenia spadków, jak również wykorzystanie odwodnienia liniowego jest metodą prawidłową, jednak w przedmiotowym budynku ze względu na problem z termoizolacją, odwodnienie liniowe utrudniło odprowadzenie wody (mniejszy spadek).
