## OPINIA TECHNICZNA

<b>Temat:</b>	Modernizacja dachu pływalni „Szuwarek” – tj. remont dachu basenu przy szkole podstawowej nr 215 w Warszawie przy ul. Kwatery Głównej 13 w Warszawie.
<b>Inwestor:</b>	Miasto Stołeczne Warszawa Dzielnica Praga-Południe ul. Grochowska 274 03-841 Warszawa
<b>Adres:</b>	Działki nr 22 w obrębie 3-04-14 w Warszawie ul. Kwatery Głównej 13 w Warszawie
<b>Jednostka projektowa:</b>	INSTAL-TECH Marcin Marzec NIP: 864-182-66-20 ul. Nowohucka 92a, 30-728 Kraków
<b>Data:</b>	20.11.2018 r.
<b>ARCHITEKTURA</b>	
<b>Opracował:</b>	mgr inż. arch. Marek Golonka upr. nr 128-Km/74 upr. bud. w specjalności architektonicznej do proj. bez ograniczeń

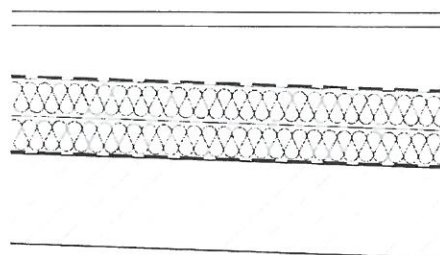
fot.1 Fragment stropodachu o układzie warstw nr 1  
(część wyższa zachodnia)

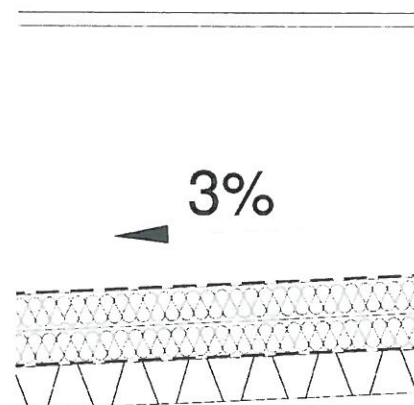
fot.2 Fragment stropodachu o układzie warstw nr 2  
(część wyższa północno-wschodnia)

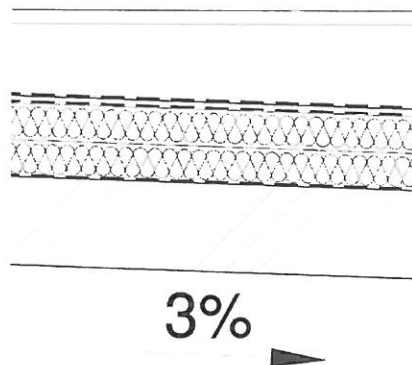
fot.3 Fragment stropodachu o układzie warstw nr 2  
(część wyższa północno-wschodnia)

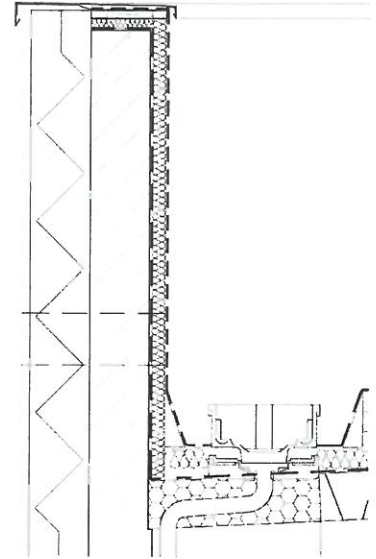
fot.4 Fragment stropodachu o układzie warstw nr 2  
(część wyższa zachodnia)

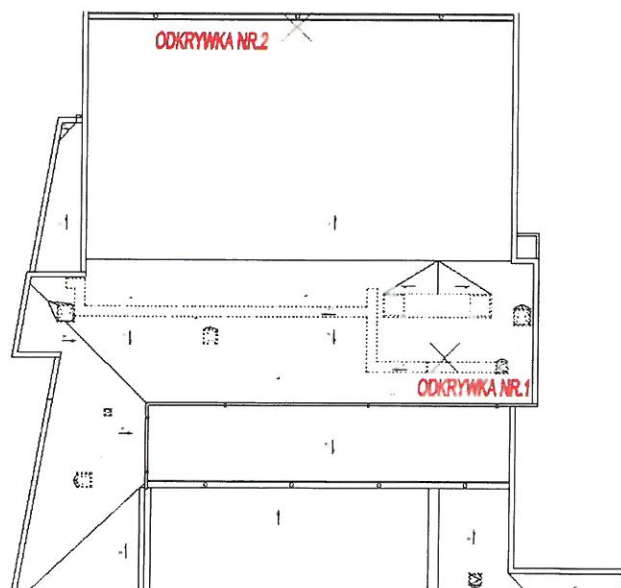
Pierwsza odkrywka wykonana w miejscu gdzie znajduje się część komunikacyjno-administracyjna. W miejscu występowania największych zastoin wód opadowych. Druga odkrywka została dokonana przy wpustach dachowych w części dachu nad dużą pływalnią.

Fot.7 Miejsca dokonania odkrywek

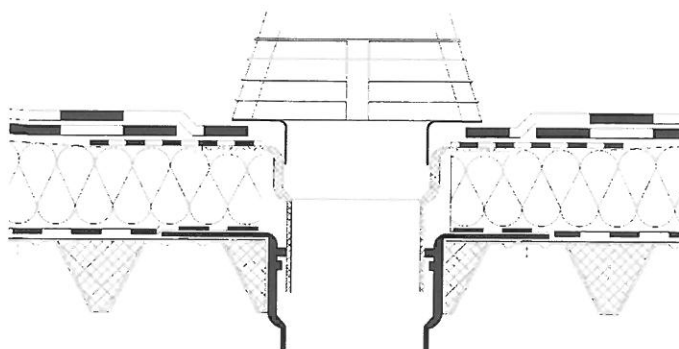
Fot.16 prawidłowy montaż wpustów dachowych

Degradacja termoizolacji spowodowała zapadliska i deformację zbyt małych spadków co uniemożliwia prawidłowy spływ wód opadowych. Zaleca się wymianę wpustów dachowych.

wych przy wykonywaniu ponownych warstw stropodachu. Należy zastosować wpusty z koszykiem żwirowym, pierścieniem uszczelniającym zabezpieczającym przed cofaniem oraz z kołnierzem z papy bitumicznej kompatybilny z projektowanymi warstwami stropodachu.

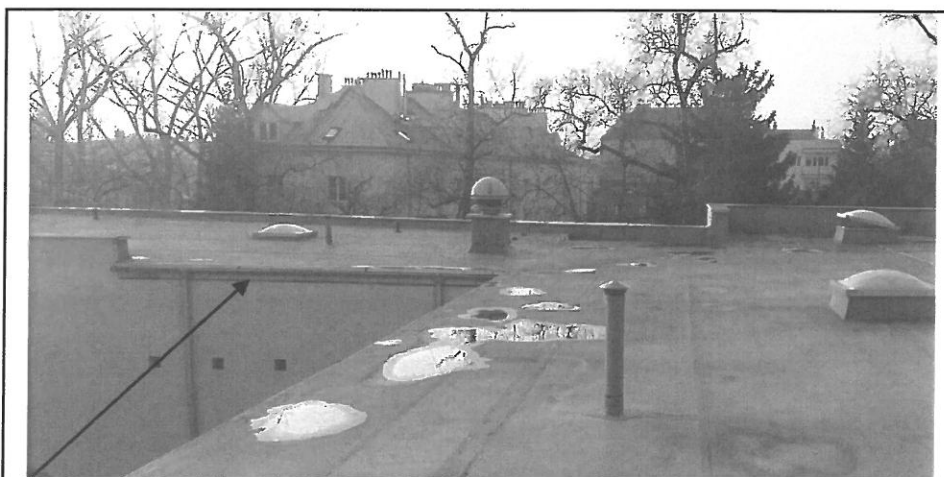
Stan techniczny świetlików, wyłazów dachowych i klap dymowych nie budzi zastrzeżeń. Poprawność montażu większości ocenia się jako zadowalający jednak błędne wykonanie izolacji stropodachu może powodować nieszczelności. Ze względu na konieczność wymiany hydroizolacji, izolacji termicznej i paroizolacji sam stan świetlików, klap i wyłazów jest akceptowalny zaś w części dachu znajdującego się nad administracją należy zdemontować jeden świetlik dachowy i wykonać ścianki, tak aby podwyższyć świetlik o 30 cm.

Fot.17 istniejące świetliki, wyłazy i klapy dymowe

Montaż istniejących świetlików za wyjątkiem jednego nie budzi zastrzeżeń. Stan techniczny świetlików, wyłazów i klap jest akceptowalny.

Świetlik do ponownego montażu po podmurowaniu ścianek o 30 cm.

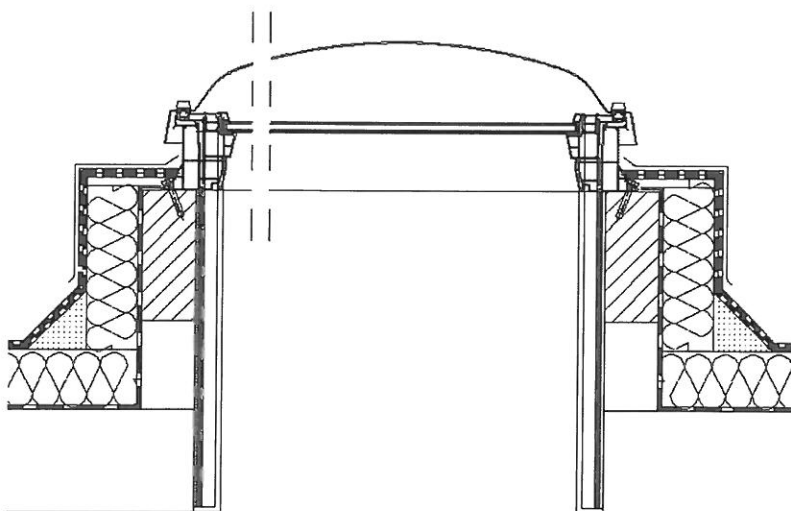
Fot.19 zalecany montaż świetlika

Świetlik do demontażu. Problemem w tym przypadku jest niskie osadzenie, które będzie kolidować z prawidłowym uszczelnieniem go przy wykonywaniu nowych warstw stropodachu.

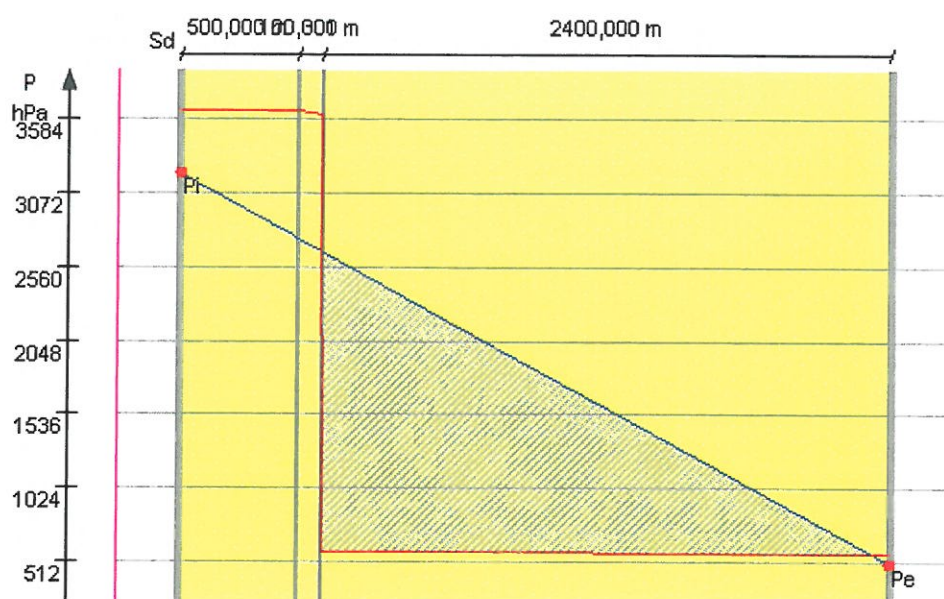
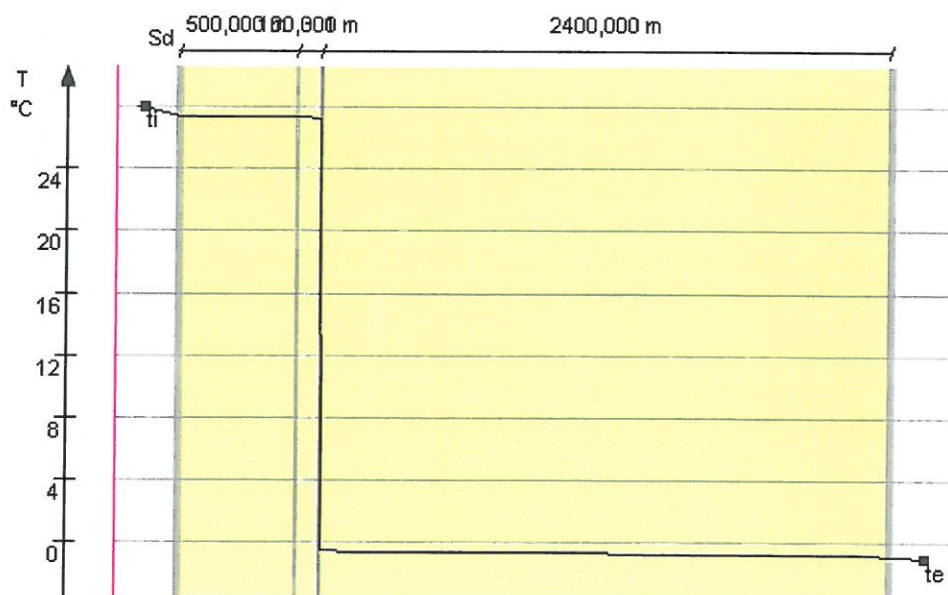
Przegroda		Powierzchnie stykowe		
Nr	Warstwa	$\theta_n$	$P_{n,sat}$	$P_n$
		[°C]	[Pa]	[Pa]
Strona zewnętrzna $\theta_e=-1,0^{\circ}\text{C}$ , $\varphi_e=88\%$ ,				
0	Membrana dachowa	-0,81	562	496,52
1	Wełna mineralna mocowana mechanicznie	-0,54	584,75	2667,9
2	Papa polimerowo-bitumiczna z wkładką z folii aluminiowej - termozgrzewalna	27,23	3616,05	2668,18
3	Blacha trapezowa, powlekana obustronnie plastisolem	27,37	3645,07	2758,65
Strona wewnętrzna $\theta_i=28,0^{\circ}\text{C}$ , $\varphi_i=80\%$ ,		27,37	3645,18	3211,02

Wykres rozkładu ciśnień w przegrodzie dla miesiąca: Styczeń

Wykres rozkładu temperatury dla miesiąca: Styczeń

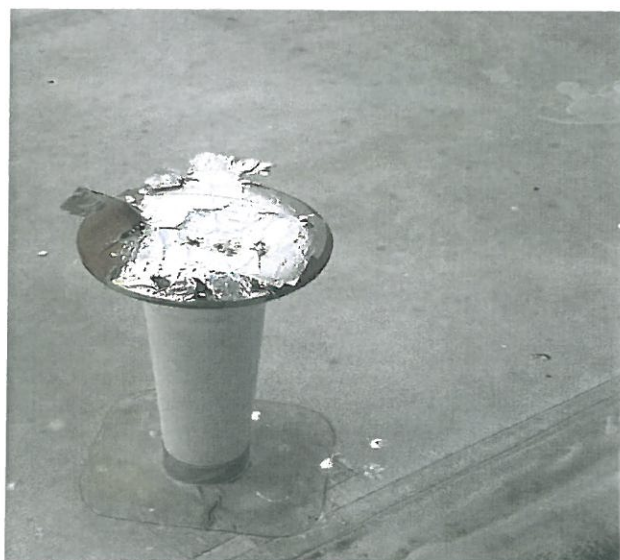
Fot.25 Wywiewki kanalizacyjne wymagające wymiany
