<h1 style="text-align: center; margin: 0;">MARKO-BIS</h1>			
<p style="text-align: center; margin: 0;">MARKO – BIS Wanda Markowska, ul. Świetlana 36m1 02-427 Warszawa tel./fax. 022-863-40-77 kom. 784-544-791 kom. 0 502-501-066</p>			
<p style="margin: 0;">TYTUŁ RYSUNKU:</p> <h2 style="text-align: center; margin: 0;">PROFIL PODŁUŻNY PRZYŁĄCZA KANALIZACYJNEGO</h2>			
<p style="margin: 0;">NAZWA OPRACOWANIA:</p> <p style="margin: 10px 0 0 40px;">Budowa przyłącza wody i przyłącza kanalizacji ściekowej do budynku Międzyszkolnego Ośrodka Sportu nr 2 "Drukarz" przy Al. Zielenieckiej nr 2 w Warszawie na terenie Dzielnicy Praga Południe.</p>			
<p style="margin: 0;">OPRACOWAŁ:</p> <p style="margin: 10px 0 0 40px;">mgr inż. ANNA AFTYKA</p>			
<p style="margin: 0;">PROJEKTOWAŁ:</p> <p style="margin: 10px 0 0 40px;">mgr inż. WANDA MARKOWSKA nr uprawnień Wa-310/90 specjalność instalacyjno - inżynierska w zakresie instalacji sanitarnych</p>

<p style="margin: 0;">DATA:</p> <p style="margin: 10px 0 0 40px;">10.2018 r.</p>	<p style="margin: 0;">FAZA:</p> <p style="margin: 10px 0 0 40px;">P.B.W.</p>	<p style="margin: 0;">SKALA:</p> <p style="margin: 10px 0 0 40px;">1:100 1:250</p>	<p style="margin:

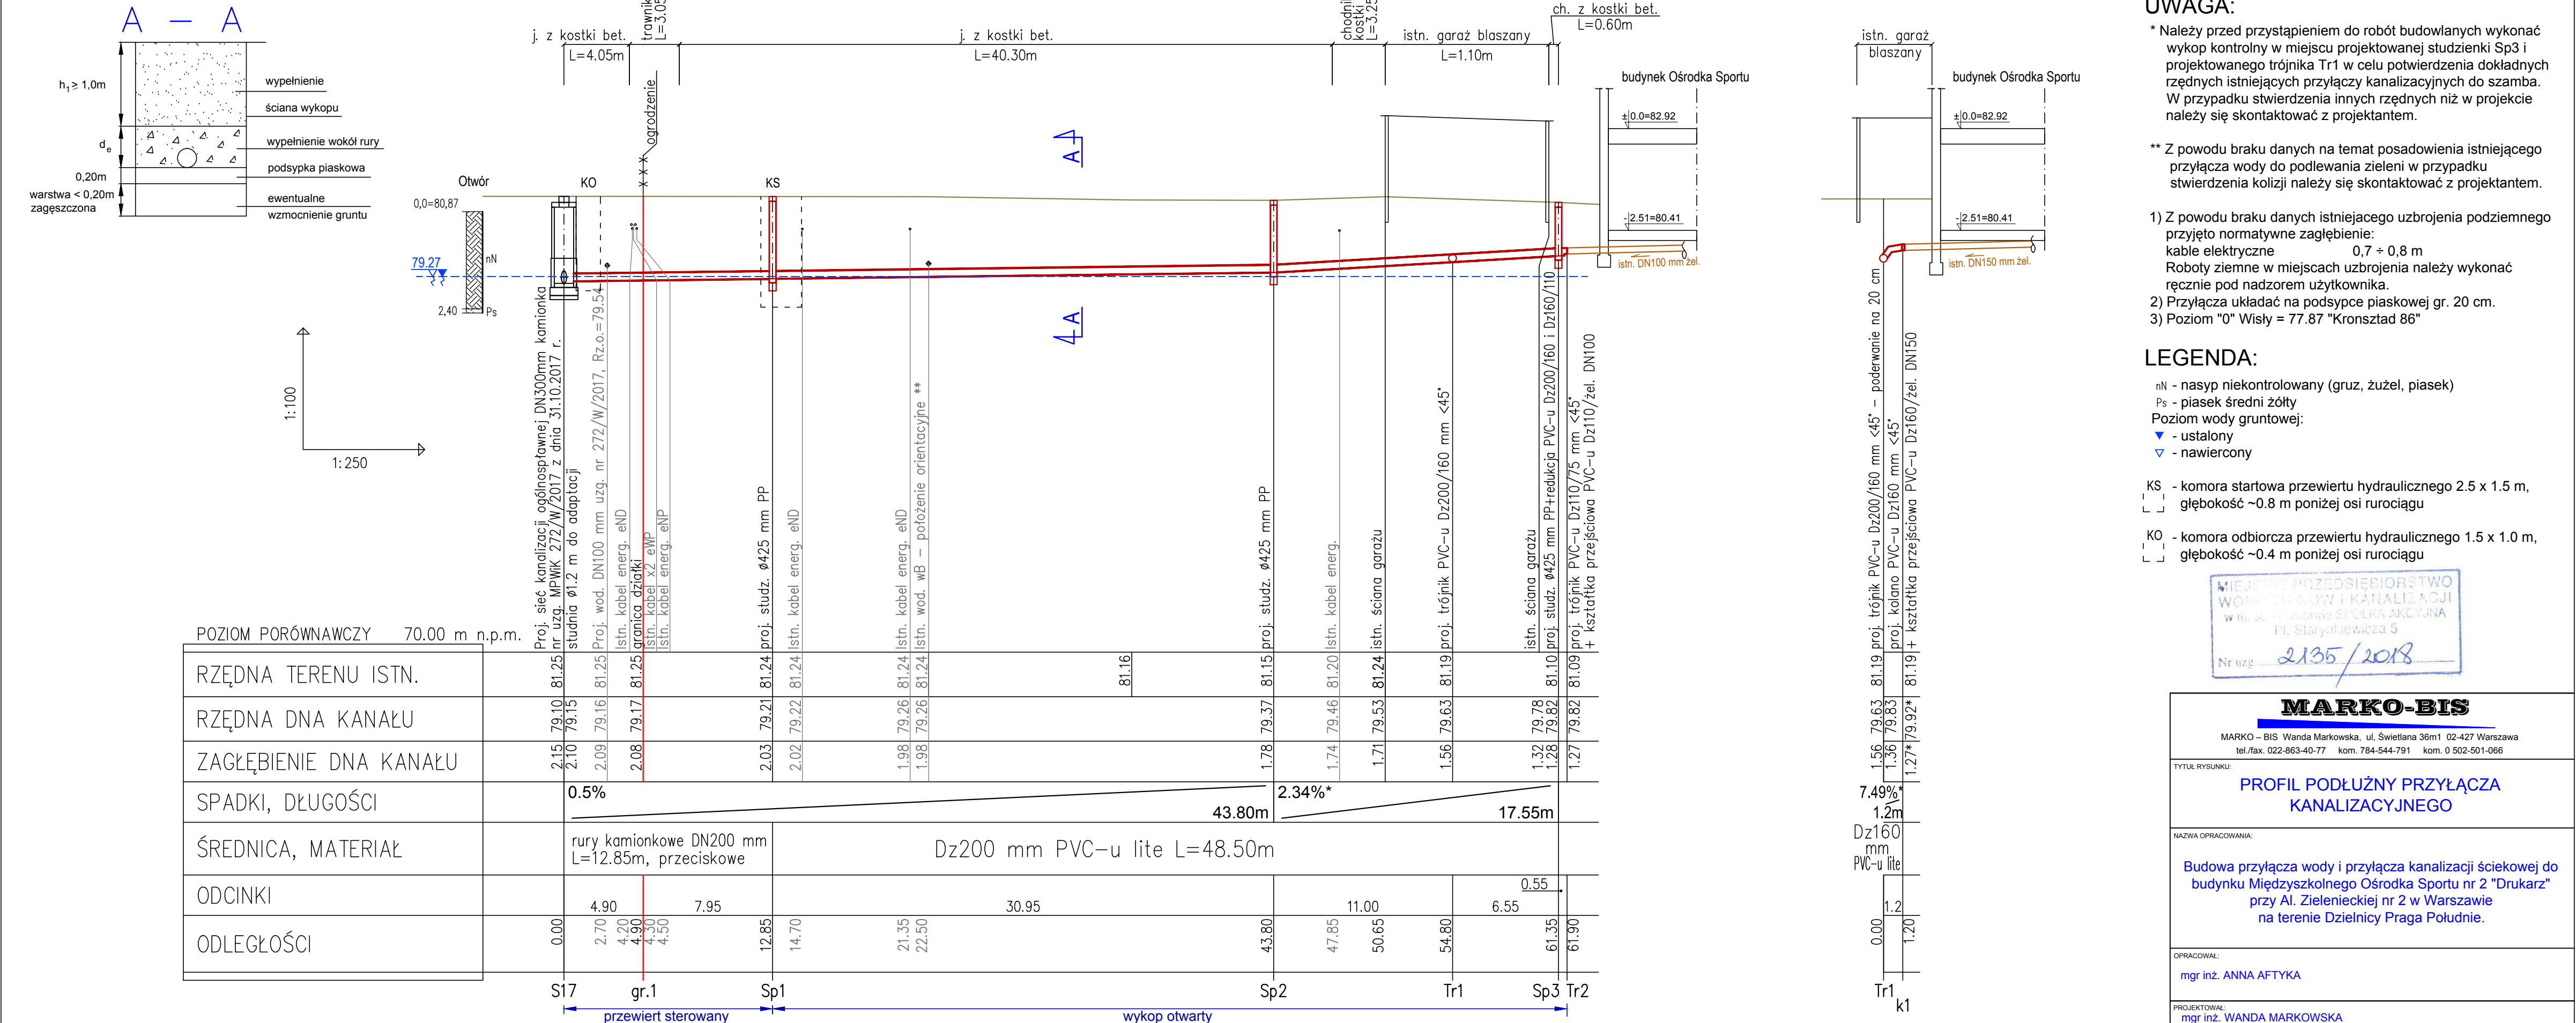
****** Z powodu braku danych na temat posadowienia istniejącego przyłącza wody do podlewania zieleni w przypadku stwierdzenia kolizji należy się skontaktować z projektantem.
