PROJEKT BUDOWY DWÓCH PAWILONÓW O FUNKCJI USŁUGOWEJ I SPOŁECZNO-KULTURALNEJ. PRZEBUDOWA PARKU IM. J. POLIŃSKIEGO

przy ul. Szaserów w Warszawie

PROJEKT BUDOWLANY TOM 1:

I/1. PROJEKT ZAGOSPODAROWANIA TERENU

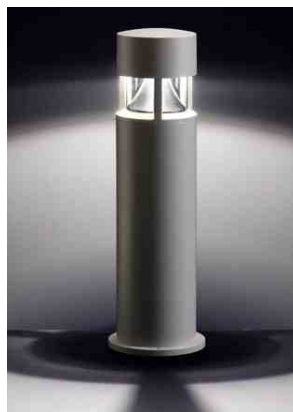
Rys. 2. Oprawa dekoracyjna typu słupek

Do oświetlenia ogrodu kwiatowego zastosowane zostaną niskie słupki typu MiniSilvia wys. 120 cm i śr. 180mm, wykonane z odlewów aluminiowych. Oprawa świeci światłem białym w zakresie 360 stopni, szkło klosza matowe. Kolor obudowy antracyt. Wskaźnik szczelności – IP65. Stopień odporności na uderzenia mechaniczne – IK07.

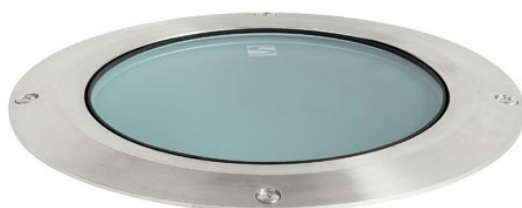
Rys. 3. Oprawa doziemna okrągła

Materiały i odporność elementów:

- Materiał korpusu – aluminium
- Materiał pierścienia ochronnego – stal nierdzewna
- Materiał klosza – Szkło hartowane o grubości 15mm
- Stopień odporności klosza na uderzenia mechaniczne – IK10
- Dopuszczalny nacisk statyczny – 2000kg
- Szczelność oprawy – IP67

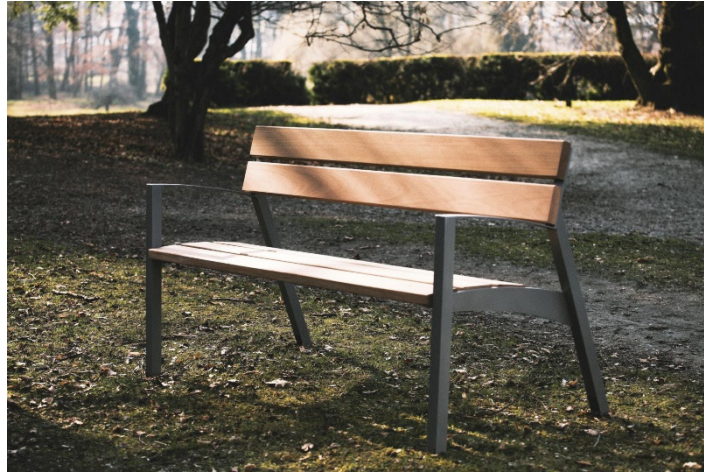
Rys. 5. Ławka parkowa z oparciem – do zastosowania przy alejkach parkowych

Przewidziano zastosowanie ławek parkowych z oparciami, w zespołach po trzy wzdłuż obwodowej alei parkowej, oraz pojedynczo przy pozostałych alejkach. Materiały: drewno egzotyczne, stal lakierowana proszkowo. RAL 7016.

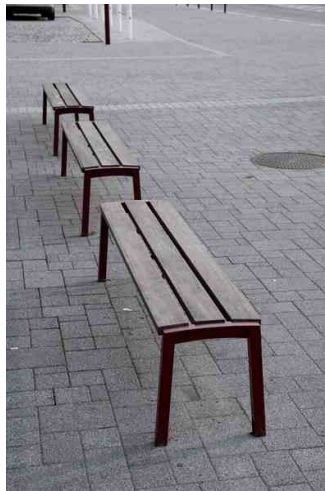
Rys. 6. Ławka parkowa bez oparcia

Ławki parkowe bez oparcia zostaną zastosowane przy stołach piknikowych i w parku psim.
Materiały: drewno egzotyczne, stal lakierowana proszkowo. RAL 7016.

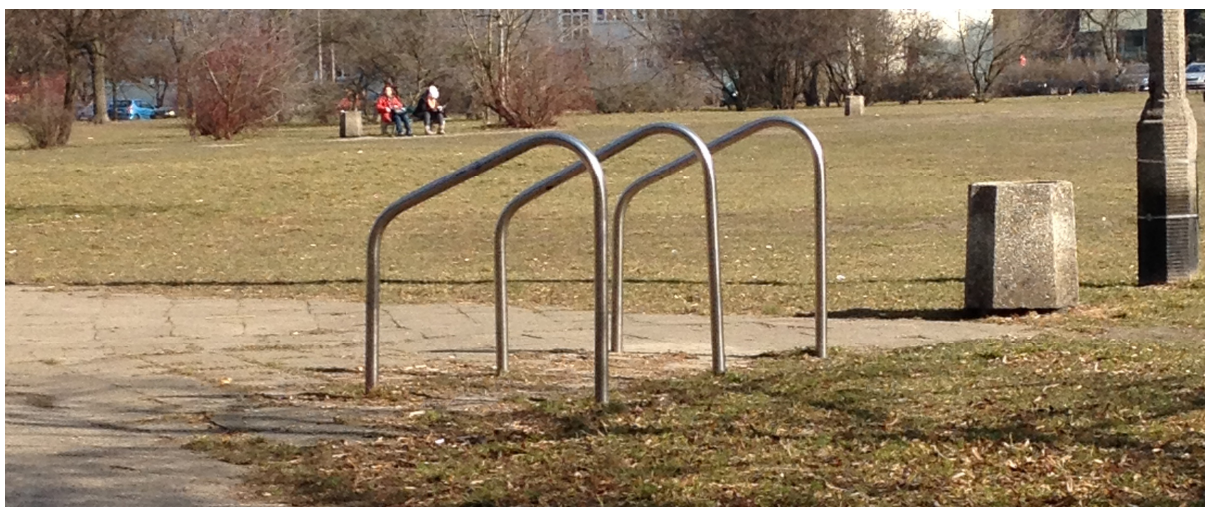
Rys. 8. Stojaki na rowery przy placu zabaw

Stojaki na rowery zostaną zastosowane przy pawilonach oraz przy placu zabaw i przy siłowni miejskiej. Stojaki muszą spełniać wymagania miejskiej sekcji rowerowej i Pełnomocnika ds. rowerów – szerokość 70 - 100 cm, wysokość ok. 75 cm, średnica rury 5-9 cm oraz brak ostrych krawędzi i narożników. Wymogi te spełniają stojaki obecnie zamontowane w parku:

Nowo projektowane stojaki będą identyczne z istniejącymi. Materiał: stal nierdzewna.

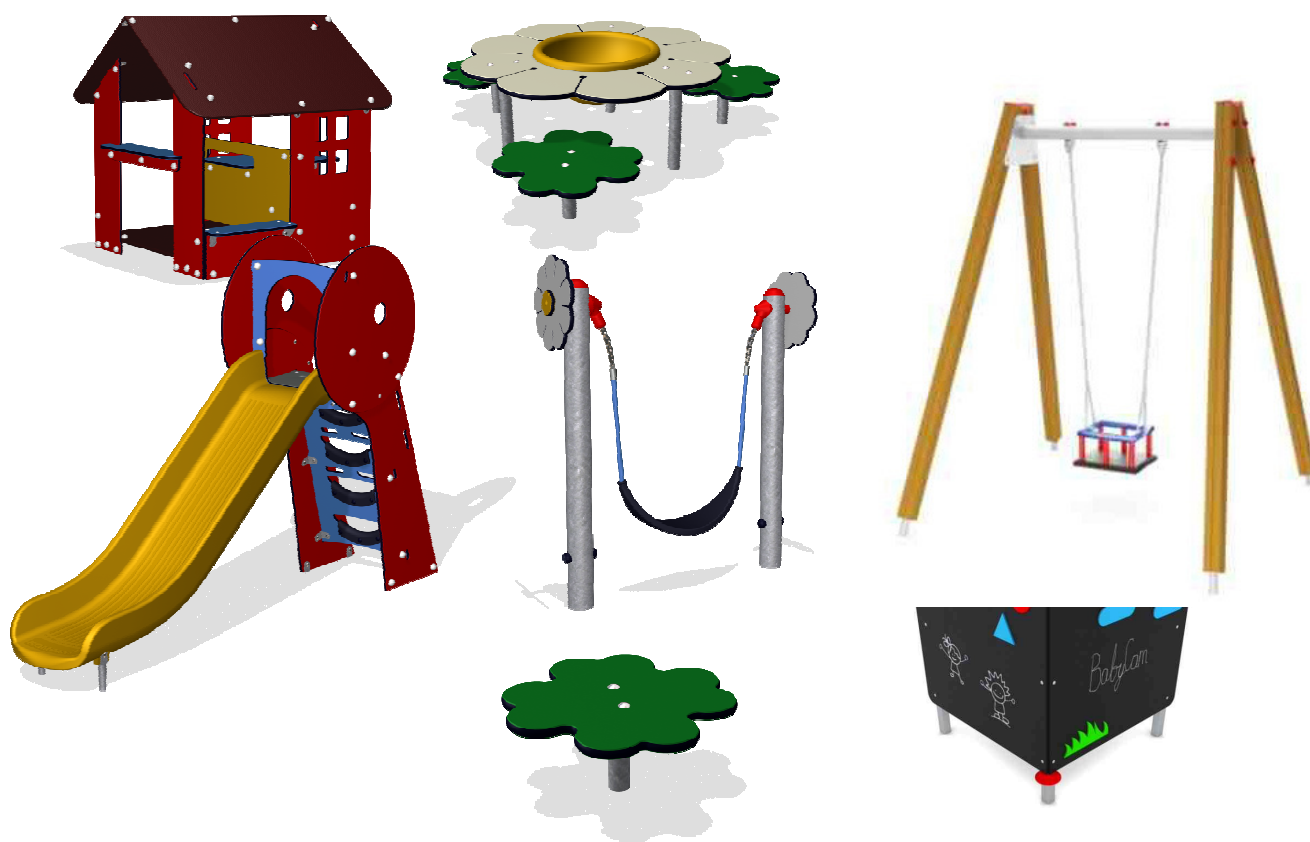
Rys. 12: Urządzenia zabawowe dla dzieci najmłodszych: domek, stolik – kwiatek do zabawy z piaskiem, zjeżdżalnia, bujak, huśtawka pojedyncza, siedzisko – koniczynka, tablica do rysowania.

Dla dzieci najmłodszych przewidziano następujące urządzenia:

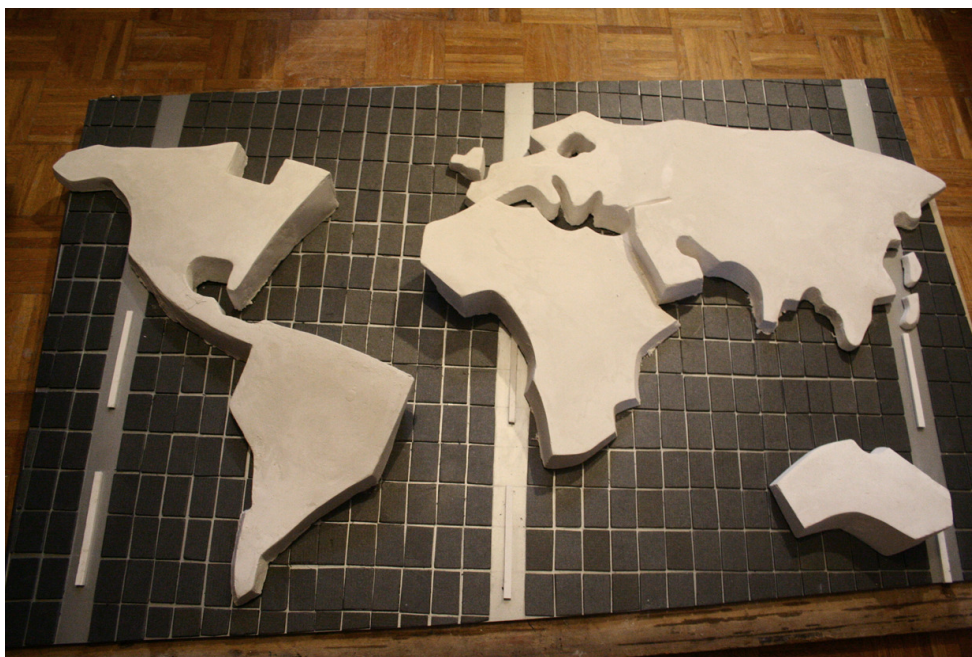
Rys. 16. Wstępny model kompozycji rzeźbiarskiej Mapy Świata (autorzy: artyści plastycy Dariusz Kowalski i Mariusz Mierzejewski).

W ramach niniejszej dokumentacji zaprojektowano także miejsce na autorską kompozycję rzeźbiarską w formie mapy świata, pełniącą funkcję edukacyjną dot. udziału Polaków w misjach pokojowych ONZ. Zostanie ona umieszczona na placu przed kawiarnią (bud. „B”) przy ul. Szaserów. Na powierzchni rzeźby mogą być umieszczone oznaczenia miejsc przeprowadzenia misji pokojowych w formie odlewów z metalu. Każdy z medali będzie indywidualnym odlewem. Ostateczny kształt kompozycji rzeźbiarskiej oraz treść zawarta na oznaczeniach jak i ich wygląd oraz parametry muszą być wcześniej zaakceptowane przez Projektanta oraz uzgodnione z Inwestorem i Stowarzyszeniem Kombatantów Misji Pokojowych ONZ. Zakłada się wykonanie kompozycji ręcznie, z drobnziarnistego granitu strzelińskiego w kolorze jasnoszarym, w obróbce rzeźbiarskiej wykonywanej pod nadzorem autorskim. Projekt fundamentu rzeźby zostanie wykonany łącznie z rzeźbą, w ramach odrębnej dokumentacji. Podbudowę nawierzchni placu należy dylatować od fundamentu rzeźby.

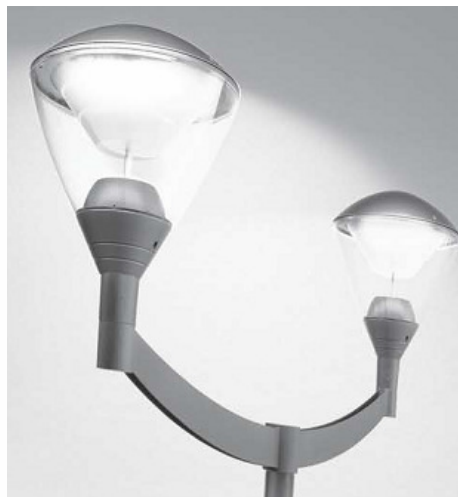
W przypadku 2 opraw zastosowanych na jednym słupie należy zastosować podwójny wysięgnik wykonany ze stali galwanizowanej w postaci 2 równoległych płaskowników:
